Vehicle Inspection Report

ยี่ห้อ/รุ่น (Make/Model): TOYOTA INNOVA	วันที่ตรวจสอบรถยนต์(Date of Inspection): 07.03.61
เลขตัวถัง (VIN): MHFXW43G904070445	เลขคำขอบริการ (Job No.) : I018/027-043
เลขเครื่องยนต์ (Engine No.): 1TR-7386065	<p>Vehicle Picture:</p>

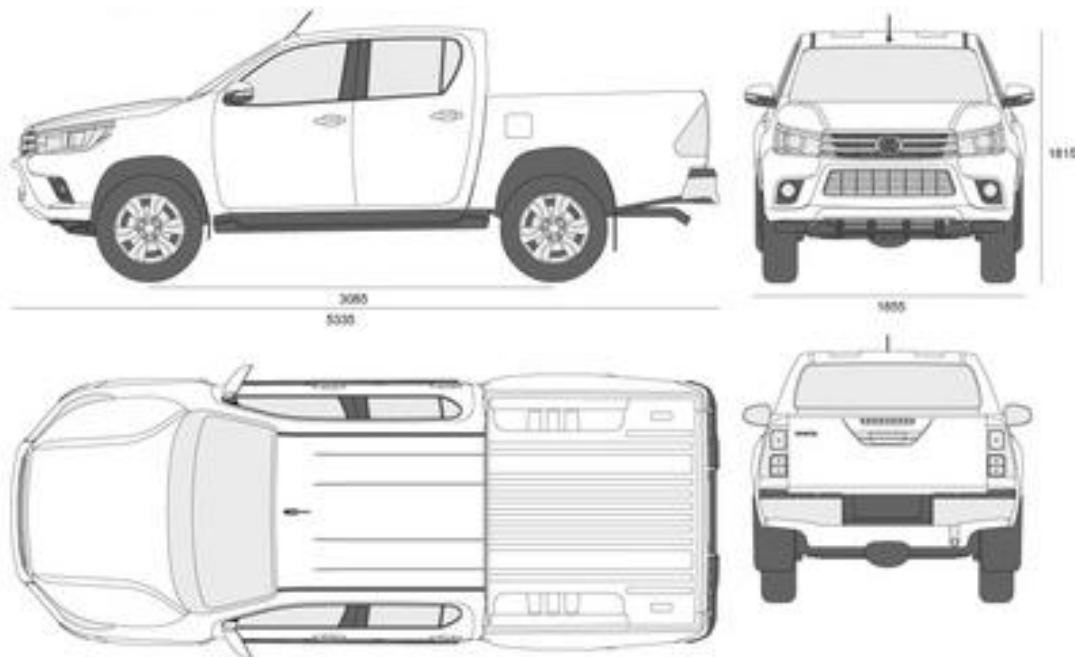
ความหนาสีรอบรถกระบะ (ตอนเดียว, แค็บ และ 4 ประตู) - Paint Thickness on Pickup (Single Cab, Extend Cab and Double Cab):

ชิ้นส่วนยานยนต์ (Car Part)	ความหนาสี Paint Thickness (µm)			
	P1	P2	P3	Average
Rear Wing (RH)	151	153	161	155
Rear Wing (LH)	150	137	129	139
Front Bumper				
Rear Bumper				
Bonnet	138	149	137	141
Roof	58	62	73	64
Boot/Tail Gate	153	152	132	146
