Isuzu D-Max 1.9 CAB-4 Hi-Lander Z

INSPECTION
BY ONE2CAR

Vehicle Inspection Report

สรุปผลการตรวจสภาพรถ (Inspection Summary)

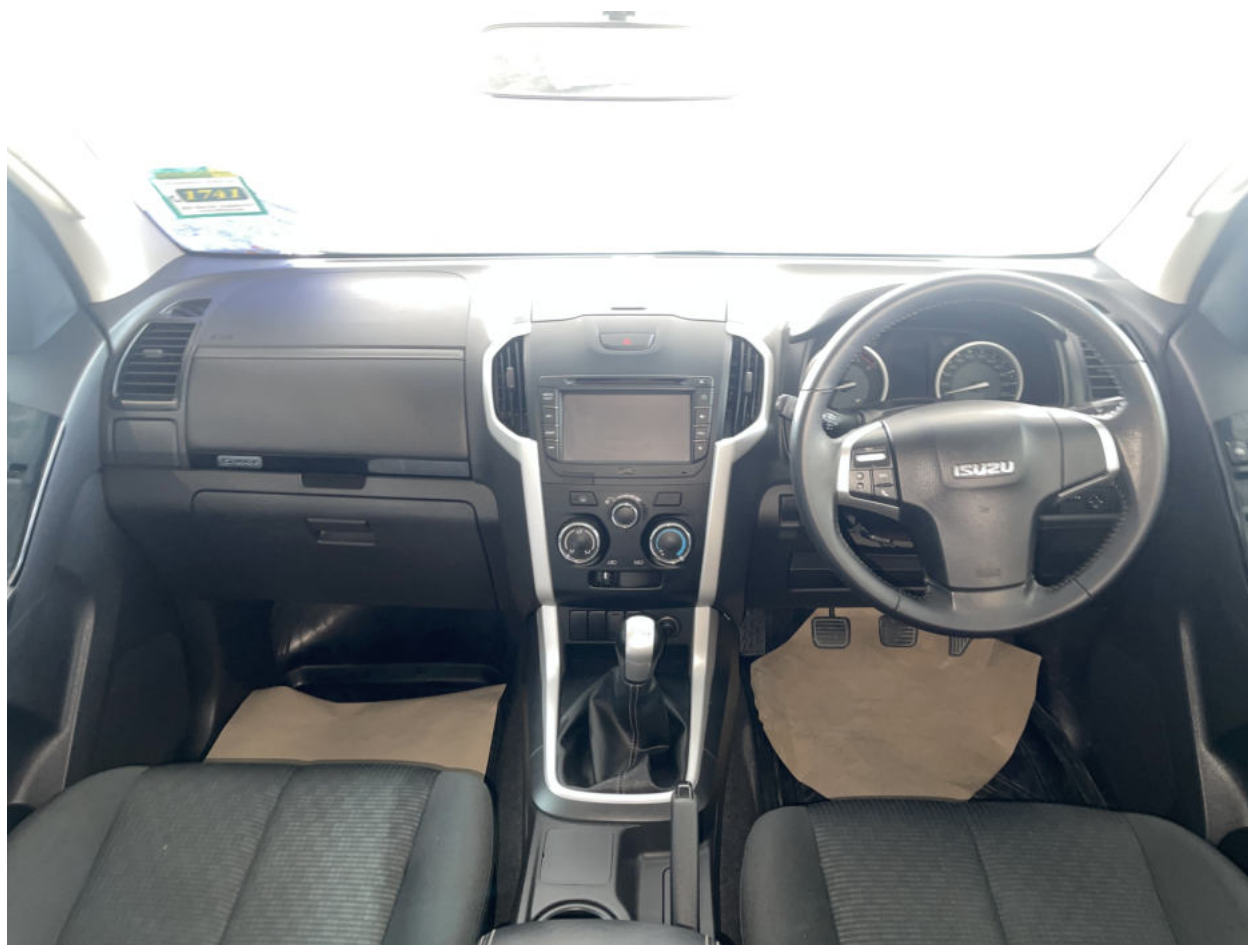
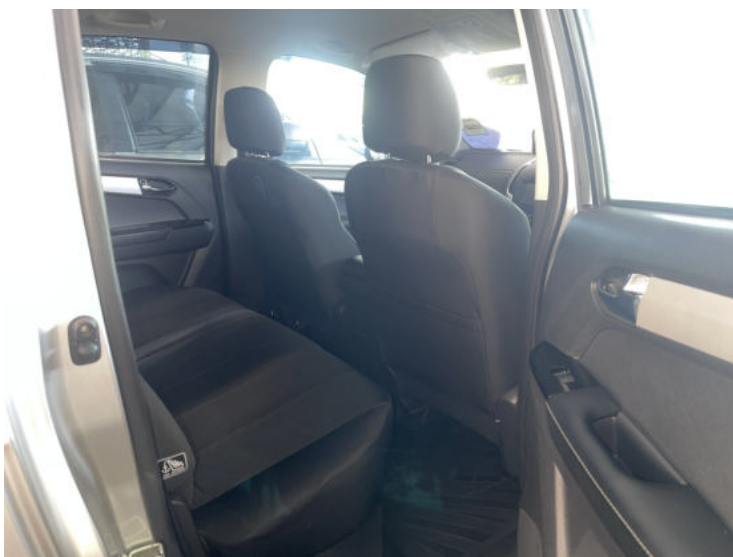
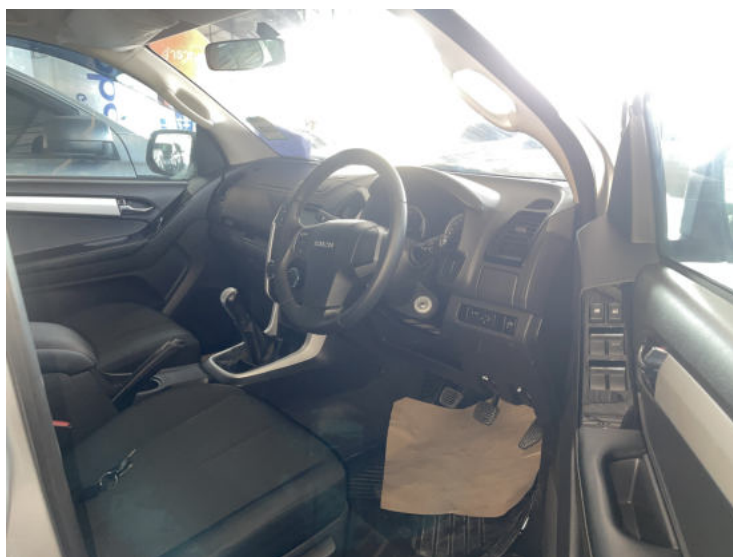
ภาพภายใน

ประเมินสภาพรวม: ผ่าน
อุปกรณ์หลัก/อุปกรณ์เสริมขณะขับที่:

- ✓ ระบบปรับอากาศ [ผ่าน]
- ✓ ไฟส่องสว่าง [ผ่าน]
- ✓ ไฟเลี้ยว/ไฟฉุกเฉิน [ผ่าน]
- ✓ หน้าปัดและมาตรวัด [ผ่าน]
- ✓ เข็มชดนิรภัย [ผ่าน]
- ✓ แตร [ผ่าน]
- ✓ เครื่องเล่นเพลง [ผ่าน]
- ✓ ระบบปิดน้ำฝน [ผ่าน]
- ✓ เบาะนั่งยึดแน่น [ผ่าน]
- ✓ กระจกไฟฟ้า [ผ่าน]

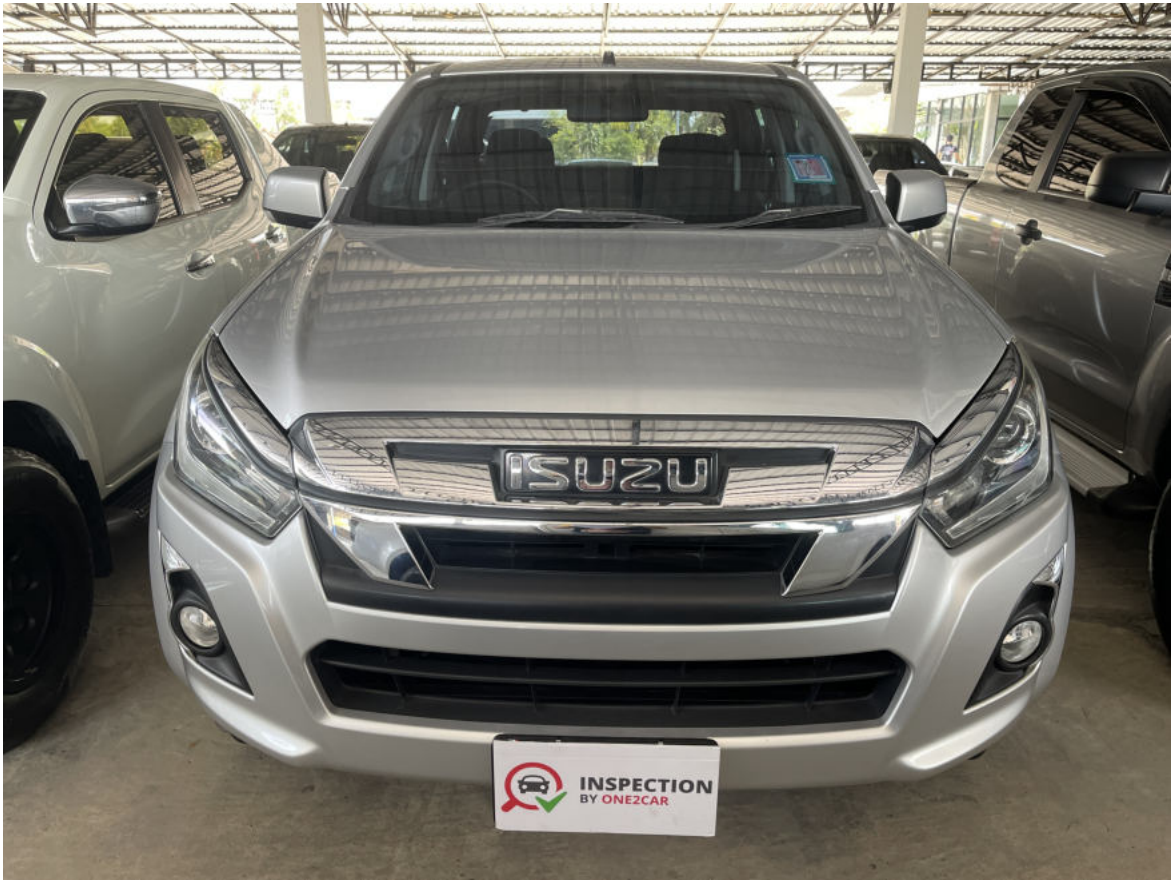
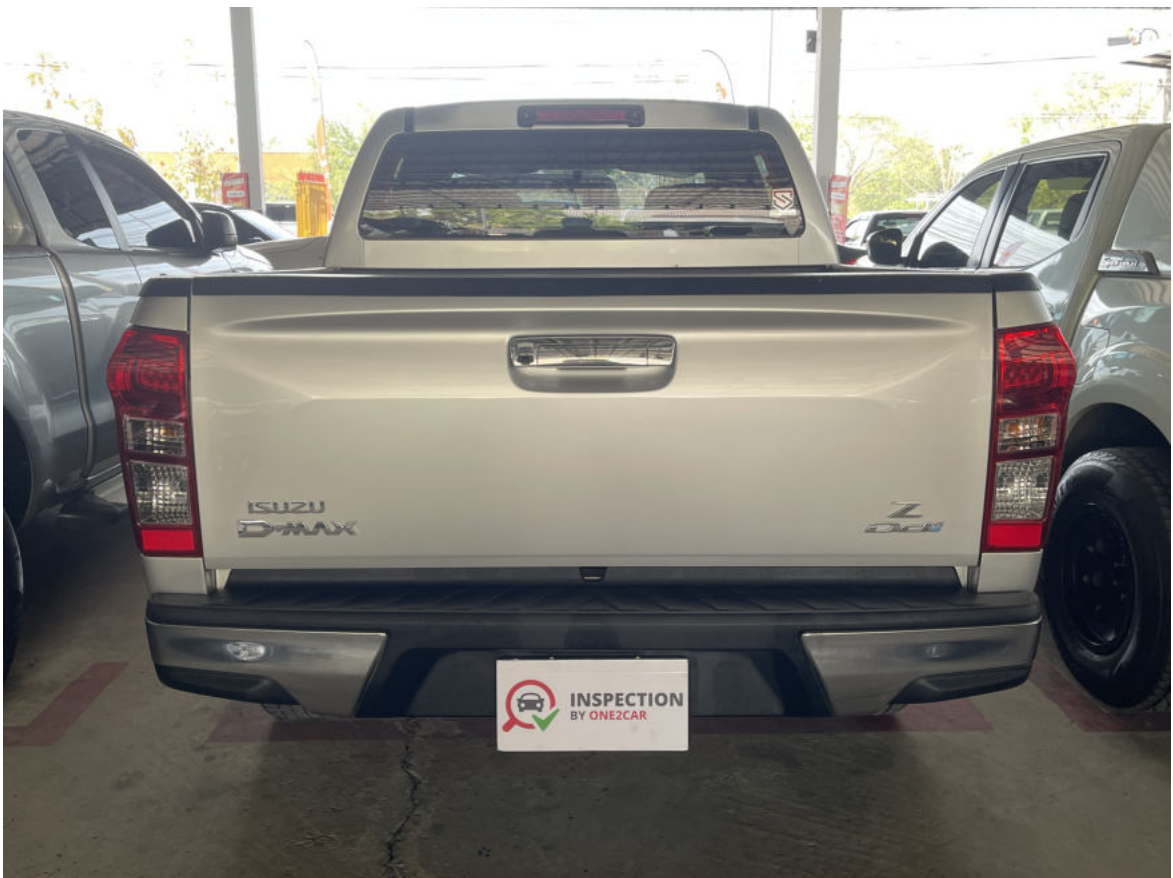
ภาพภายนอก

ประเมินสภาพรวม: ผ่าน
รายการที่รอการแก้ไข: ไม่พบรายการแก้ไข
ชิ้นส่วนประกอบตัวถังรถ

- ✓ แผ่นเพลทเลขตัวถังมองเห็นได้ชัดเจน
- ✓ ชิ้นส่วนประกอบตัวถังรถ ผ่านการวัดค่าความหนาของสีแล้ว
- ✓ สีรถตรงตามเสาเอกสารจทะเบียน
