I023/0316-4

Mazda 2 1.3 High Connect

Vehicle Inspection Report

สรุปผลการตรวจสภาพรถ (Inspection Summary)

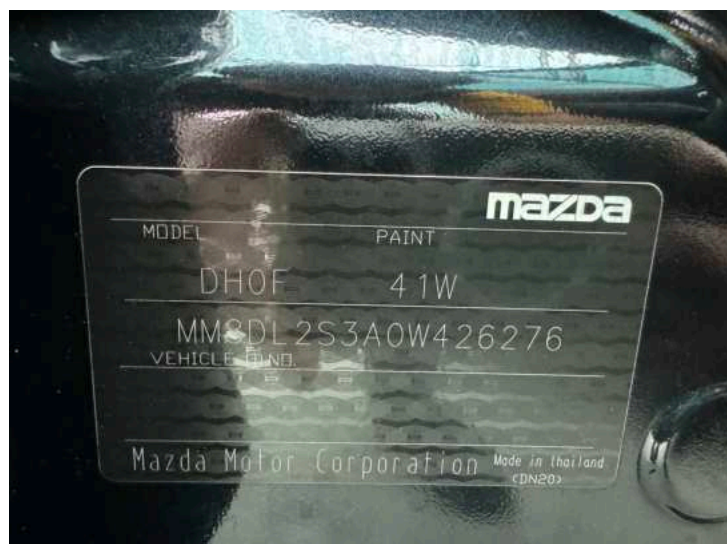
รูปแผ่นPlate ▾

- ✓ แผ่นเพลทเลขตัวถังมองเห็นได้ชัดเจน
- ✓ ชิ้นส่วนประกอบตัวถังรถ ผ่านการวัดค่าความหนาของสีแล้ว
- ✓ สีรถตรงตามเสาเอกสารจดทะเบียน
