I023/0402-7

Honda Jazz 1.5 V i-VTEC

Jul 25, 2024

Vehicle Inspection Report

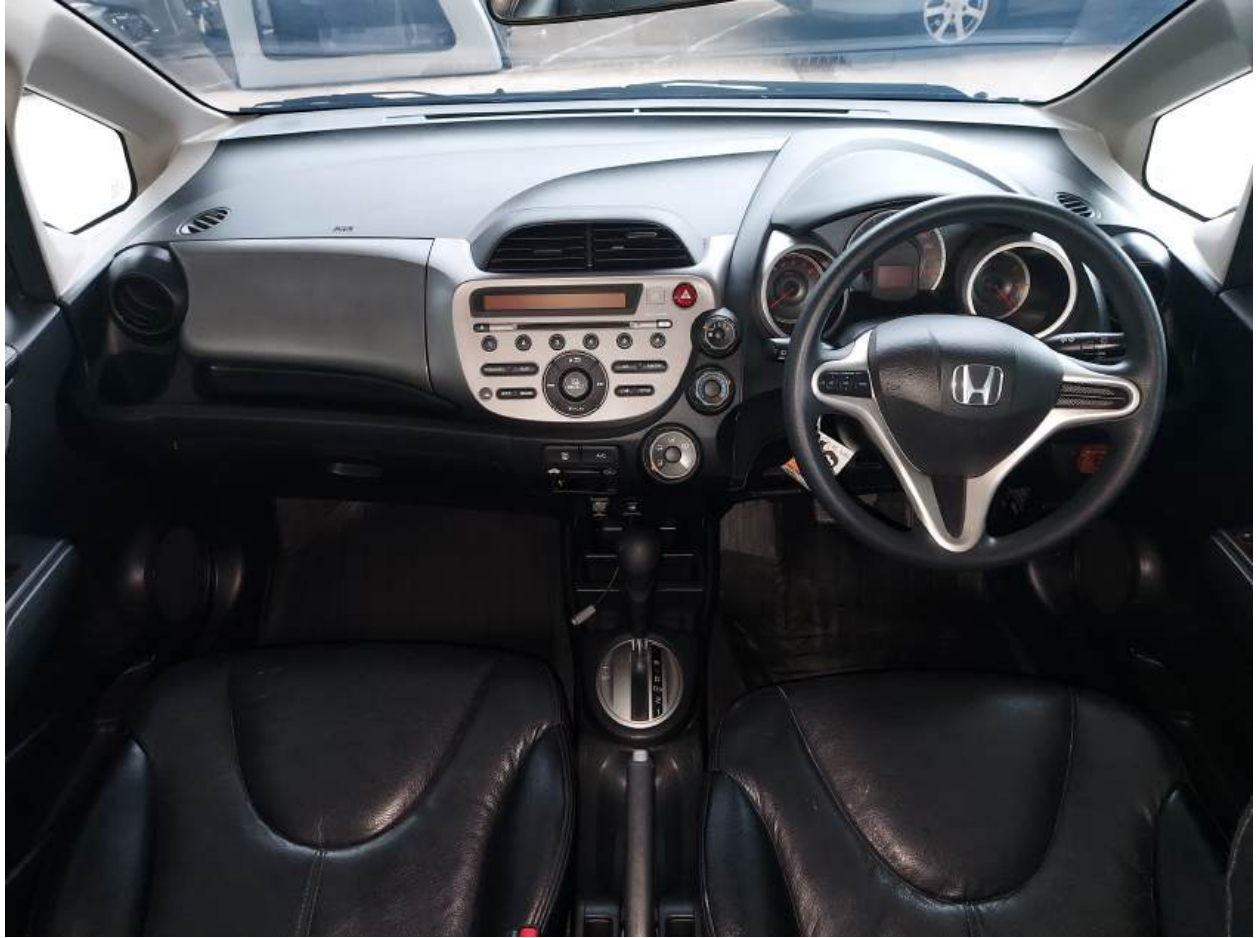
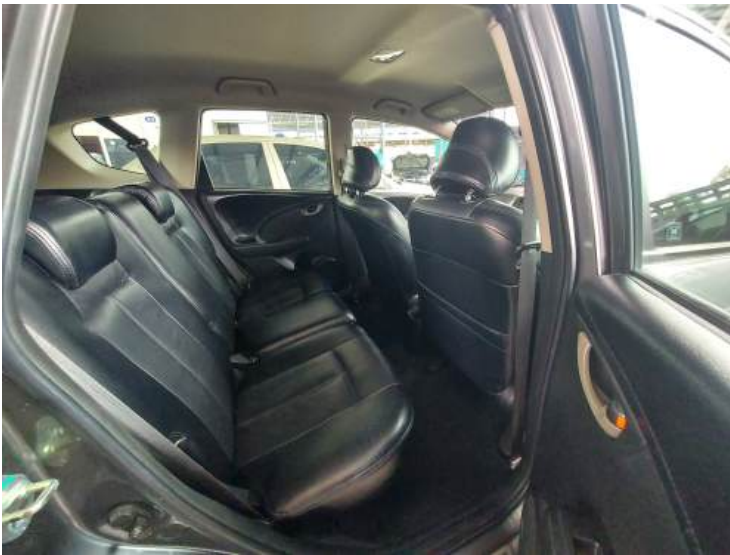
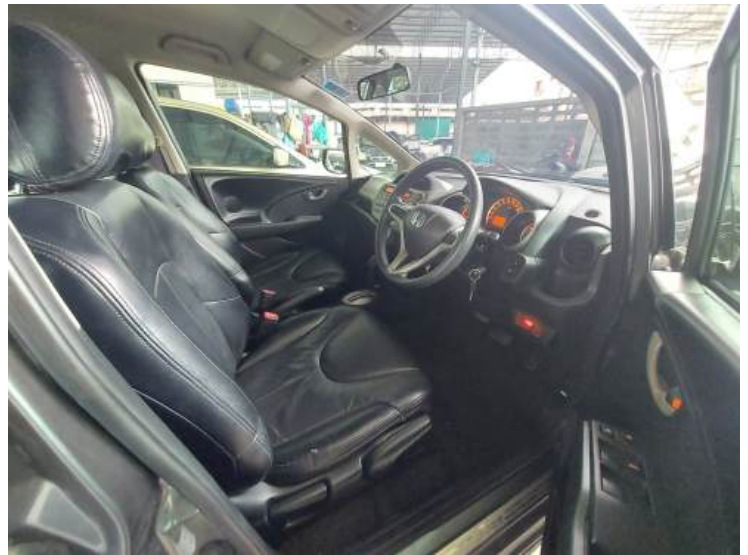
ภาพภายใน

รายการตรวจ 20 รายการ	สถานะ
2.1 สภาพที่นั่ง Seat Appearance	ดี (Good)
2.2 การทำงาน การปรับ และการล็อกเบาะ Seat Adjust functional	ดี (Good)
2.3 สภาพรางไต่เบาะ Seat slide adjust rail	ดี (Good)
2.4 เข็มขัดนิรภัย Seat Belts	ดี (Good)
2.5 แผงคอนโซลหน้า Other Trims	ดี (Good)
2.6 เครื่องเสียงภายในรถ Radio/ Multiplayer	ดี (Good)
2.7 ลำโพง Speaker working	ดี (Good)
2.8 ไล่ฝ้ากระจกหลัง Rear Window Demister	ดี (Good)
2.9 อุปกรณ์ปรับอากาศทำความเย็นและความร้อน Air Condition/Heater	ดี (Good)
