Vehicle Inspection Report

ยี่ห้อ/รุ่น (Brand/Model): BMW 320I COUPE RHD	วันที่ตรวจสอบรถยนต์(Date of Inspection): 27-06-61
หมายเลขตัวถัง (VIN):WBAWA52010P300118	เลขคำขอบริการ (Job No.) : I017/089-016
หมายเลขเครื่องยนต์ (Engine No.): A1081241	Vehicle Picture:  
ปีที่ผลิต (Build Date): 2008	
สีรถ(Color): ขาว	
ระยะทางการใช้งาน (Mileage): 61,552 ก.ม.	
หมายเลขทะเบียน (No. Plate): 6กฒ 6845	
วันครบกำหนดชำระภาษี (Registration Expiry):19 มี.ค. 62	
ชื่อลูกค้า Customer Name: คุณหญิง	
ที่อยู่ (Address): กาญจนภิเษก	
โทรศัพท์(Tel):	
สถานที่ตรวจสอบรถ (Inspection Place): คุณหญิง

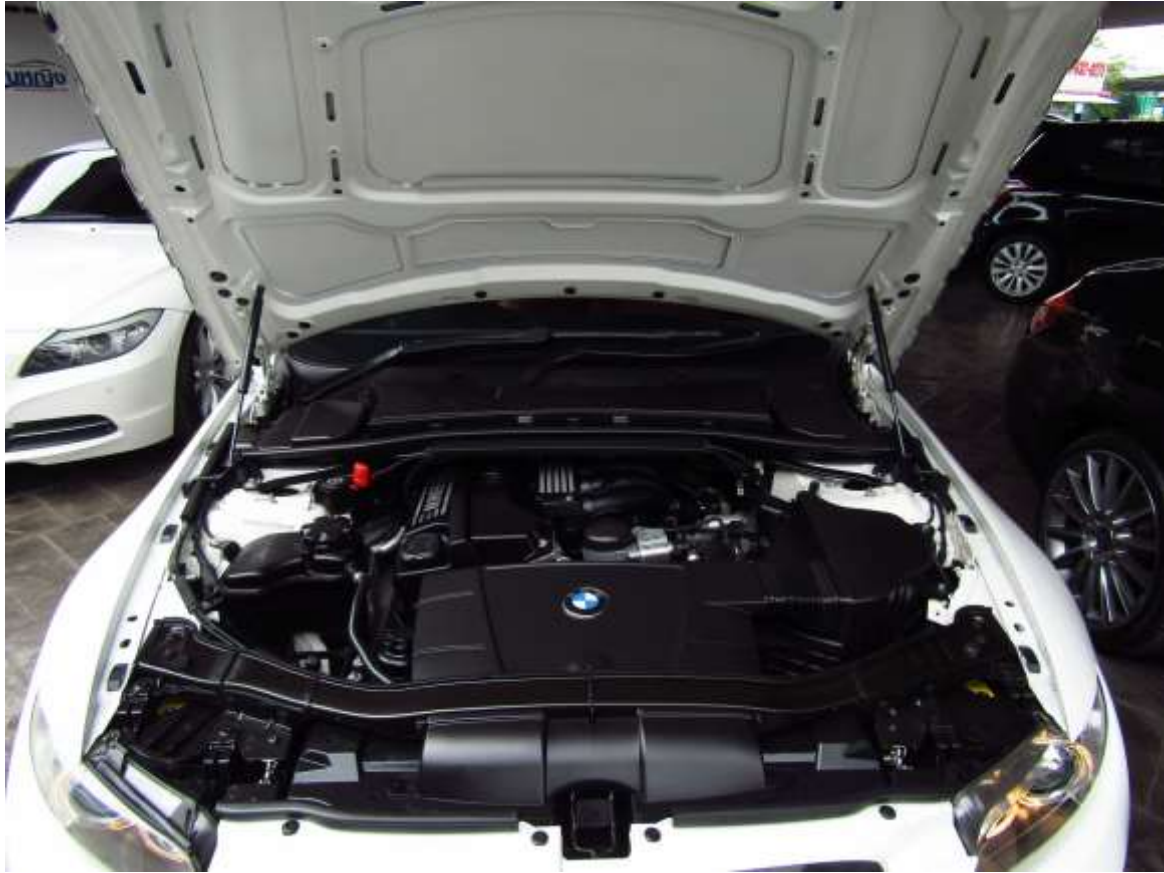
ภาพห้องเครื่อง - Engine Bay Visual Details:

เครื่องยนต์ไม่พบการรั่วซึม No any leak on engine	ใช่

แบตเตอรี่ไม่รั่ว และ ชุดยึด ไม่มีสนิม No any leak on battery and no corrosion on battery support bracket	สภาพตามอายุการใช้งาน

Max. Load	13.98 V																																								
Voltage																																									
Status	Normal
