Vehicle Inspection Report

ยี่ห้อ/รุ่น (Brand/Model): BMW X3 XDRIVE 20D MSPORT	วันที่ตรวจสอบรถยนต์ (Date of Inspection): 19-04-62
หมายเลขตัวถัง (VIN): MMFWZ540400R45081	เลขคำขอบริการ (Job No.): I019/009-018
หมายเลขเครื่องยนต์ (Engine No.): 0014W057	Vehicle Picture:

ปีที่ผลิต (Build Date): 2017	
สีรถ (Color): ขาว	
ระยะการใช้น้ำมัน(Mileage): 35,089 ก.ม	
หมายเลขทะเบียน (No. Plate): 1กส 5150	
วันครบกำหนดชำระภาษี (Registration Expiry): 15 ก.ย.62	
ชื่อลูกค้า (Customer Name): รดเสริมฐิติ	
ที่อยู่(Address): ถ.พระราม9	
โทรศัพท์ (Tel):	
สถานที่ตรวจสอบรถ (Inspection Place): รดเสริมฐิติ

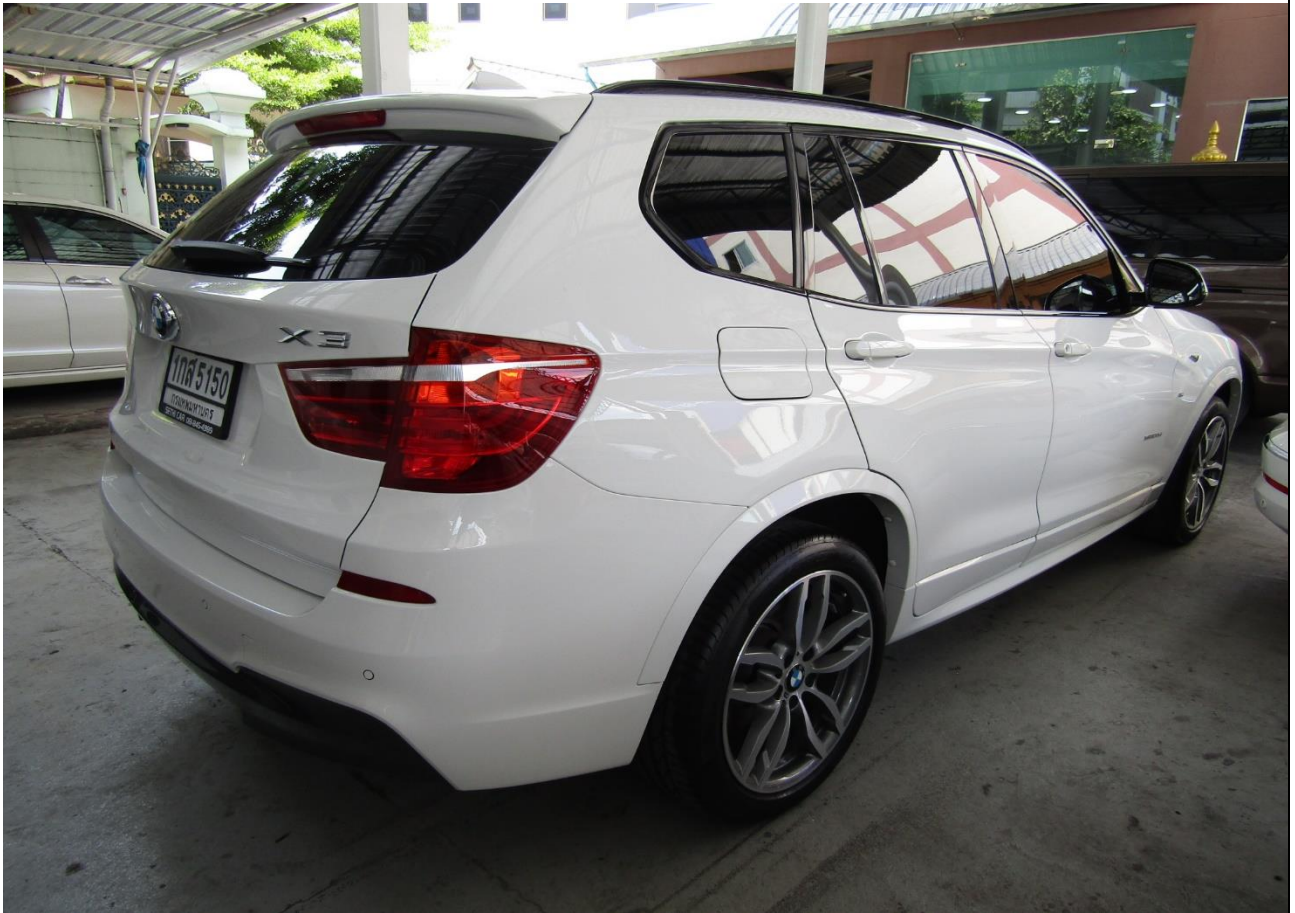
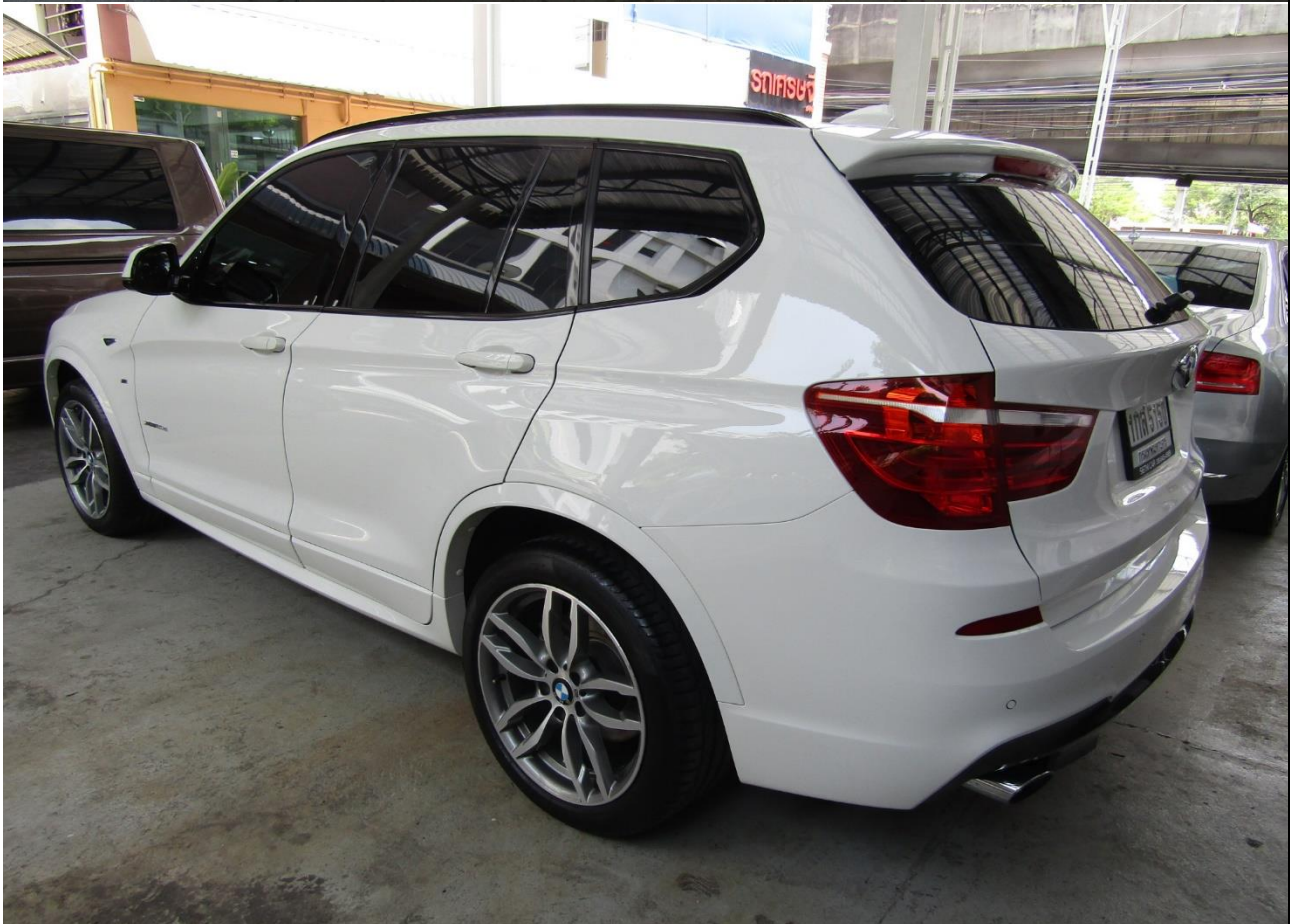
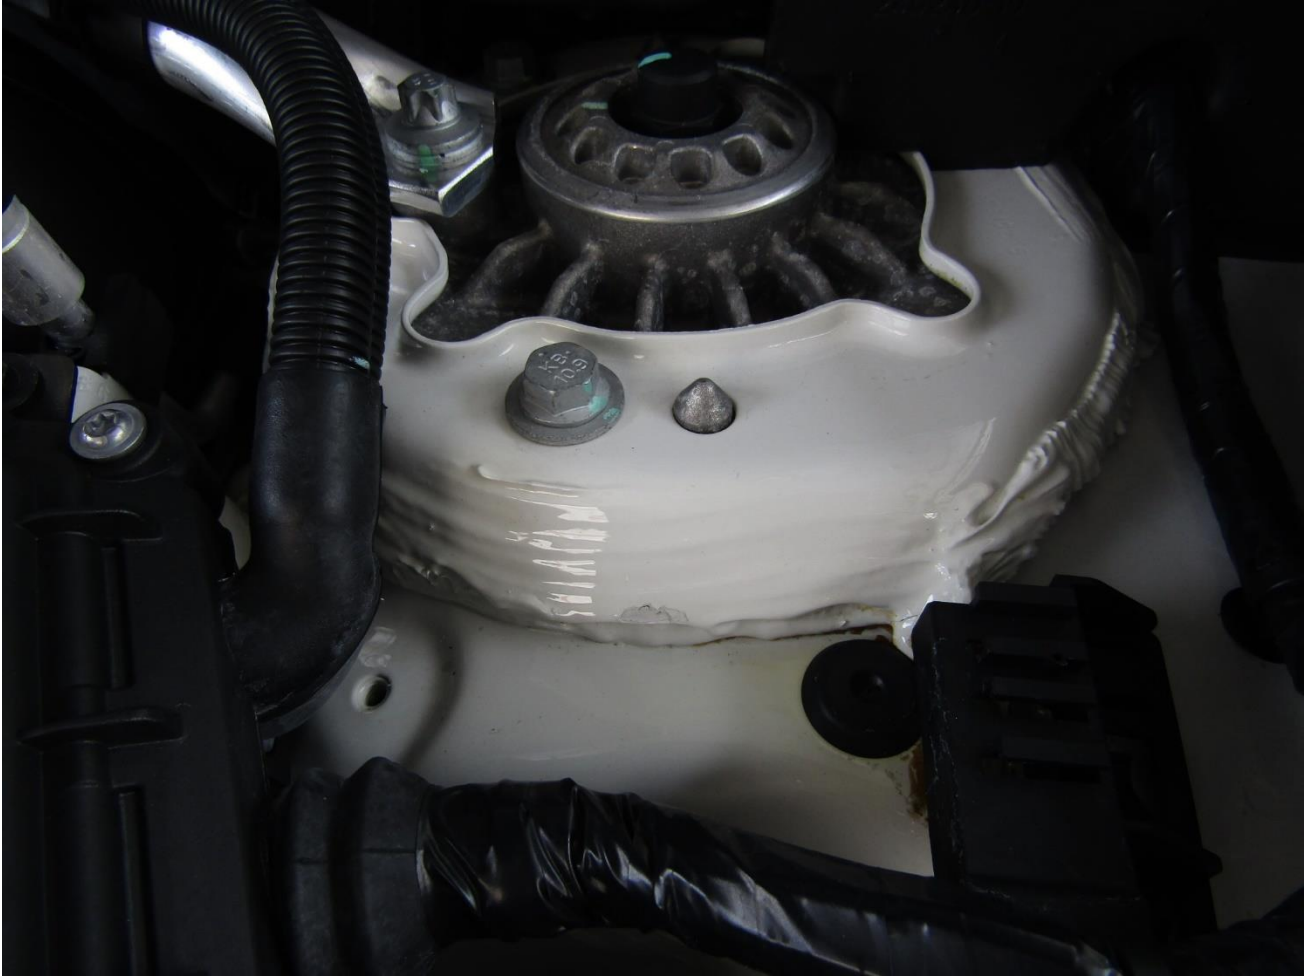
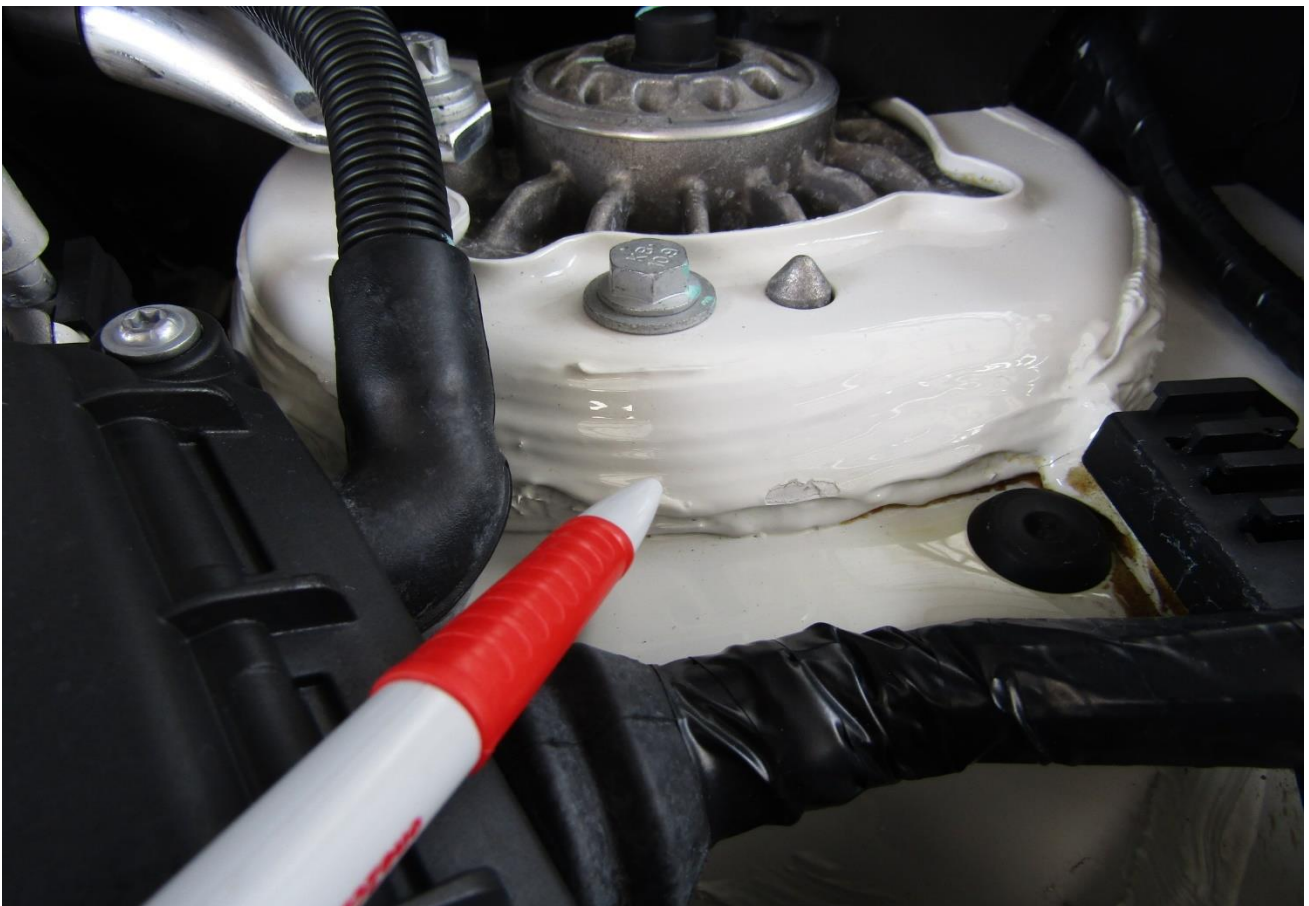
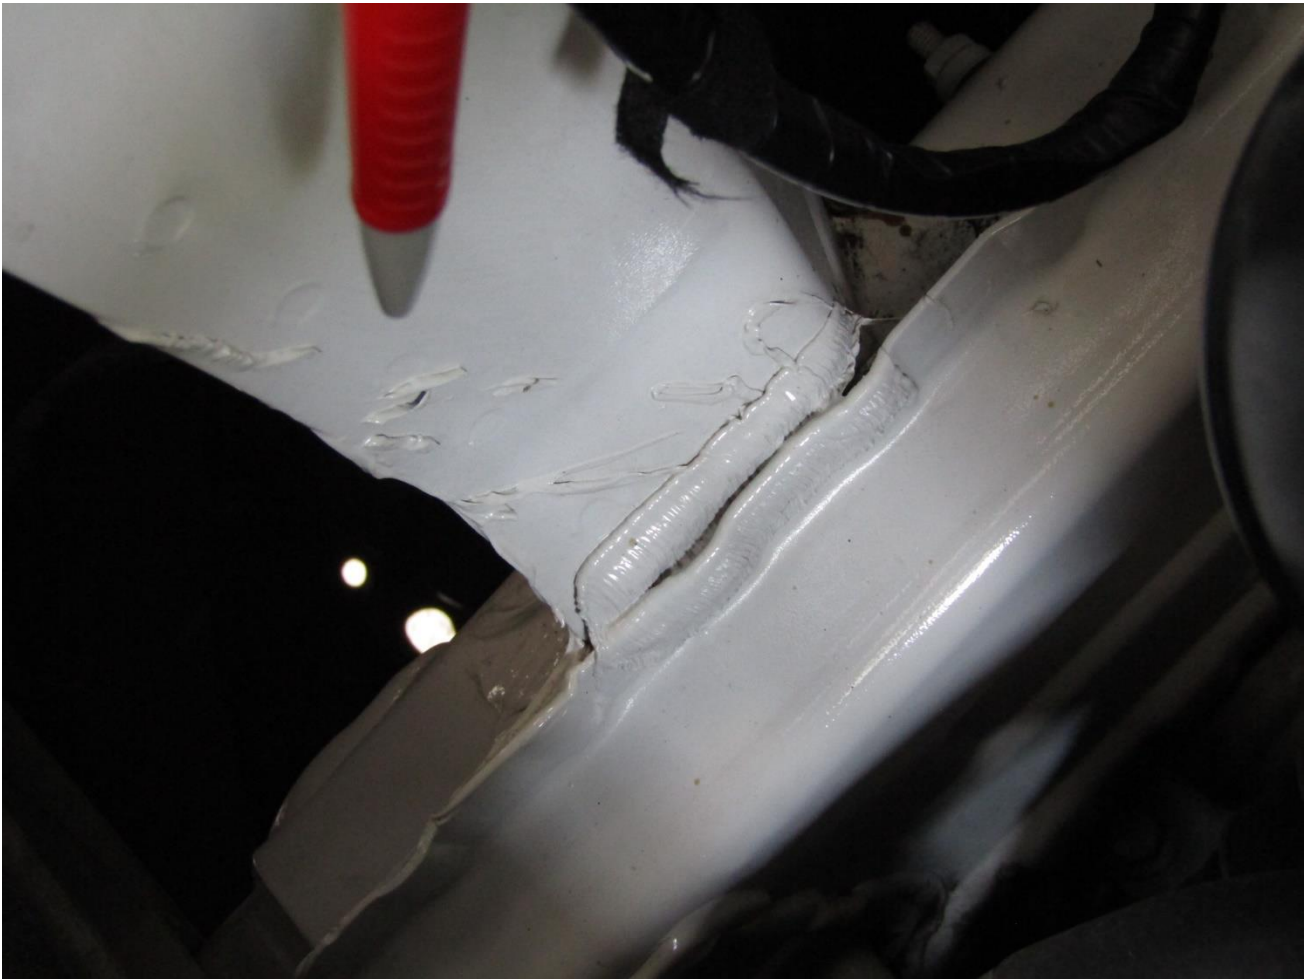
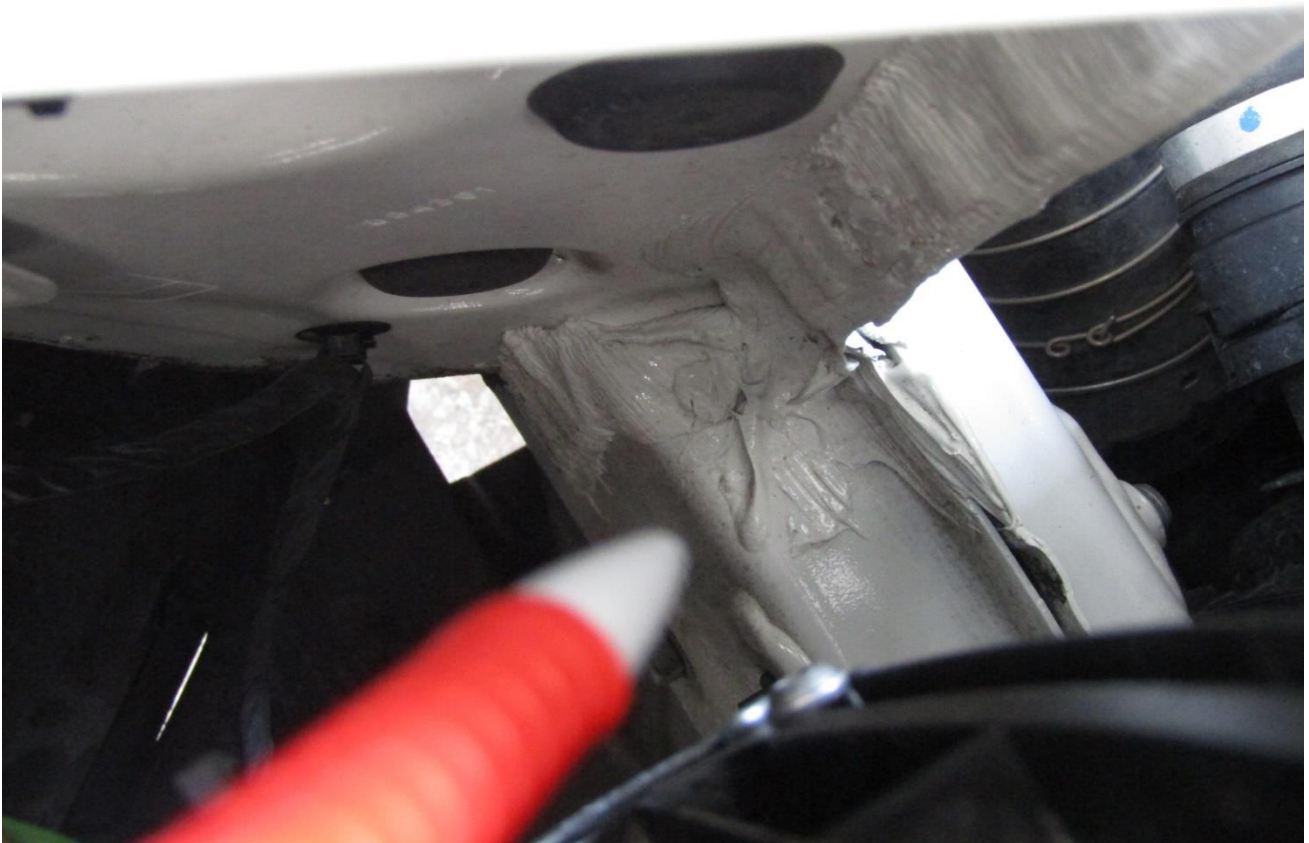
ภาพภายนอก (ต่อ) - Exterior Visual Details (Continued):

ข้อคิดเห็นทั่วไป (General Comments): รถภายนอกสภาพดี ***ตรวจสอบพบความผิดปกติที่บริเวณหัวใช้คหน้าซ้าย (รอยขีดผิปกติเมื่อเทียบกับข้างขวา)***

กันชนหน้า Front Bumper	มีรอยขีด
