Vehicle Inspection Report

ยี่ห้อ/รุ่น (Make/Model): HONDA CITY	วันที่ตรวจสอบรถยนต์ (Date of Inspection): 02.05.61
เลขตัวถัง (VIN): MRHGM26409P201418	เลขคำขอบริการ (Job No.) : I018/064-003
เลขเครื่องยนต์ (Engine No.): L15A79P60242	Vehicle Picture:

ปีผลิต (Build Date): 2008	
สี (Color): เทา	
เลขไมล์ (Mileage): 132347	
เลขทะเบียน (No. Plate): ฉย 9946	
ทะเบียนหมดอายุ (Registration Expiry): 13 พ.ค 61	
ชื่อลูกค้า Customer Name: แสนรัก AUTOCAR	
ที่อยู่ (Address):	
โทรศัพท์ (Tel):	
สถานที่ตรวจสอบรถ (Inspection Place): แสนรัก AUTOCAR

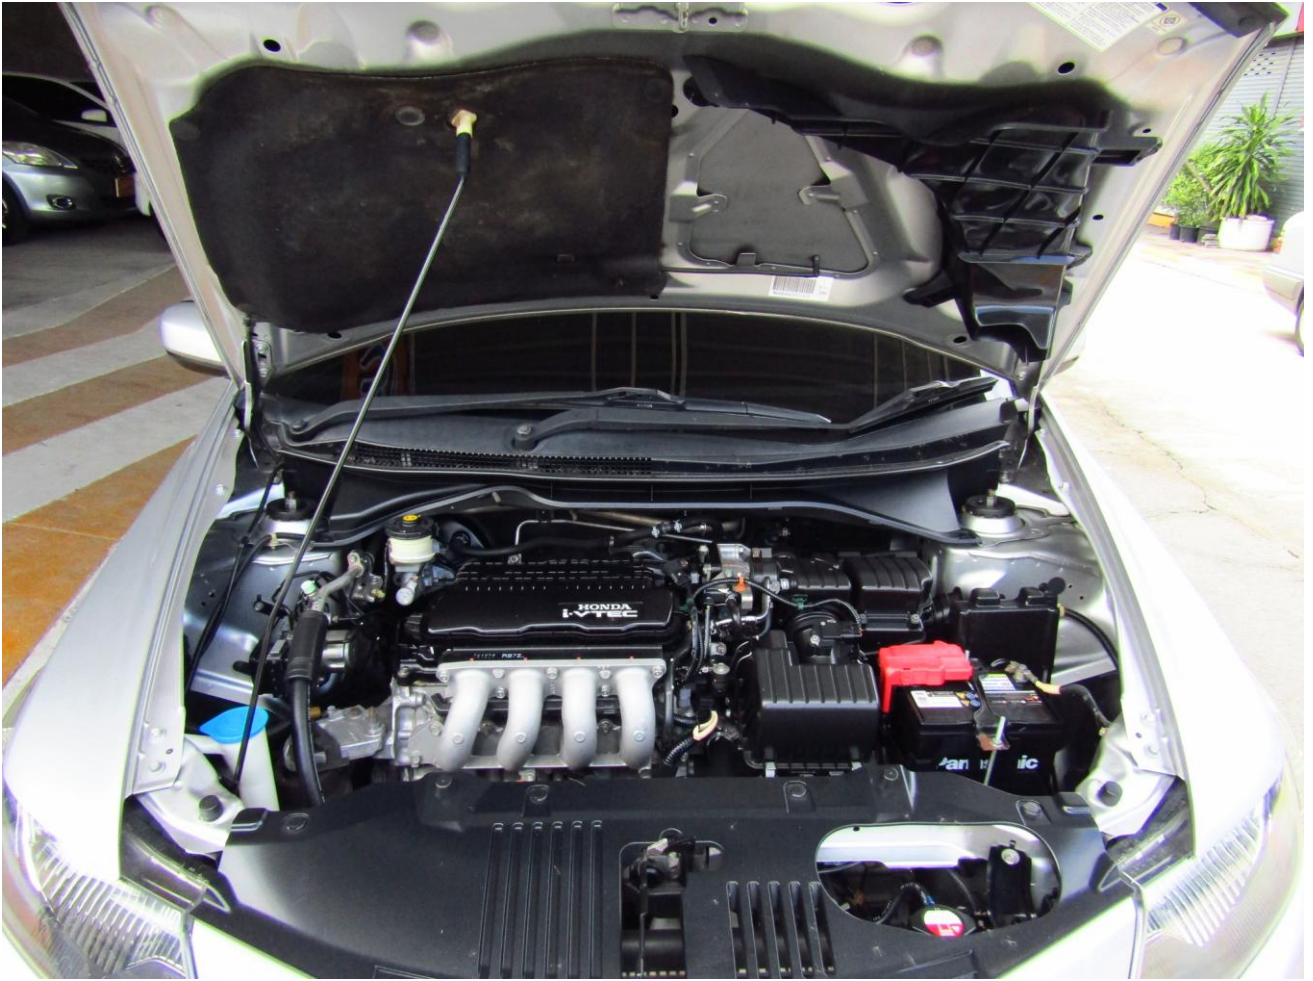
ภาพห้องเครื่อง - Engine Bay Visual Details

เครื่องยนต์ไม่พบการรั่วซึม No any leak on engine	ใช่
 	รถสตาร์ทติดง่าย The car start without struggling	ใช่
 	กุญแจบิดง่าย/กุญแจระบบกดทำงานปกติ Key Turn Smoothly/ Push Start Normal operation	ใช่

เครื่องเดินเบาปกติ ไม่สั่นผิดปกติ Idle run smoothly, no abnormal shake	ใช่
 	ไม่มีเสียงหอนผิดปกติ No Squeaks Noise	ใช่
 	เสียงท่อไอเสียดังปกติ ไม่มีรั่ว Exhaust quiet and free from leaks	ใช่
 	ควันไม่ขาว ควันไม่ดำ No white or black smoke	ใช่
 	สภาพรวมของโครงสร้างแชสซี Chassis Frames & Members Appearance	สภาพดีตามอายุการใช้งาน
 	ระดับของเหลว Fluid Level	อยู่ในระดับปกติ

การรั่วไหลของน้ำมัน Fluid Leaks	ไม่มี

หม้อน้ำ และฝาหม้อน้ำ Radiator & Cap	สภาพดีตามอายุการใช้งาน																																					
	รอก และสายพาน Drive Belt & Pulleys	สภาพดีตามอายุการใช้งาน																																					
	หม้อลมเบรก Brake Booster	สภาพดีตามอายุการใช้งาน																																					
	แม่ปั้มเบรก Master Cylinder Pressure	สภาพดีตามอายุการใช้งาน																																					
	แบตเตอรี่ไม่รั่ว และ ชุดยึด ไม่มีสนิม No any leak on battery and no corrosion on battery support bracket	สภาพดีตามอายุการใช้งาน																																					
	การทดสอบ แบตเตอรี่ Battery Test Note: If state of charge is lower than 80%, battery need to fully recharge before used. (ถ้า state of charge ต่ำกว่า 80% ควรทำการชาร์ต แบตเตอรี่ให้เต็มก่อนใช้งาน)	<table border="1"> <thead> <tr> <th colspan="2">Battery Test</th> </tr> </thead> <tbody> <tr> <td>Voltage</td> <td>12.26 V</td> </tr> <tr> <td>Rating</td> <td>290 CCA</td> </tr> <tr> <td>Current</td> <td>324 CCA</td> </tr> <tr> <td>Internal resistance</td> <td>8.37 mΩ</td> </tr> <tr> <td>State of Charge</td> <td>46 %</td> </tr> <tr> <td>State of Health</td> <td>100 %</td> </tr> <tr> <td>Status</td> <td>Great</td> </tr> <tr> <td>Test Date</td> <td>02.05.61</td> </tr> </tbody> </table>	Battery Test		Voltage	12.26 V	Rating	290 CCA	Current	324 CCA	Internal resistance	8.37 mΩ	State of Charge	46 %	State of Health	100 %	Status	Great	Test Date	02.05.61	<table border="1"> <thead> <tr> <th colspan="2">Charging System Test at 2000 rpm</th> </tr> </thead> <tbody> <tr> <td>Voltage</td> <td>14.40 V</td> </tr> <tr> <td>Status</td> <td>Normal</td> </tr> <tr> <th colspan="2">Start System Test</th> </tr> <tr> <td>Start Voltage</td> <td>9.89 V</td> </tr> <tr> <td>Status</td> <td>Normal</td> </tr> <tr> <th colspan="2">Max. Load Test at 2000 rpm</th> </tr> <tr> <td>Max. Load Voltage</td> <td>14.27 V</td> </tr> <tr> <td>Status</td> <td>Normal</td> </tr> </tbody> </table>	Charging System Test at 2000 rpm		Voltage	14.40 V	Status	Normal	Start System Test		Start Voltage	9.89 V	Status	Normal	Max. Load Test at 2000 rpm		Max. Load Voltage	14.27 V	Status	Normal
