# Vehicle Inspection Report

## สรุปผลการตรวจสอบ (Inspection Summary)

ยี่ห้อ/รุ่น (Brand/Model): MITSUBISHI PAJERO SPORT	วันที่ตรวจสอบรถยนต์ (Date of Inspection): 22-04-64
หมายเลขตัวถัง (VIN): MMTGUKR10HH012869	เลขคำขอบริการ (Job No.): I021/0014-14
หมายเลขเครื่องยนต์ (Engine No.): 4N15UCH5377	Vehicle Picture:

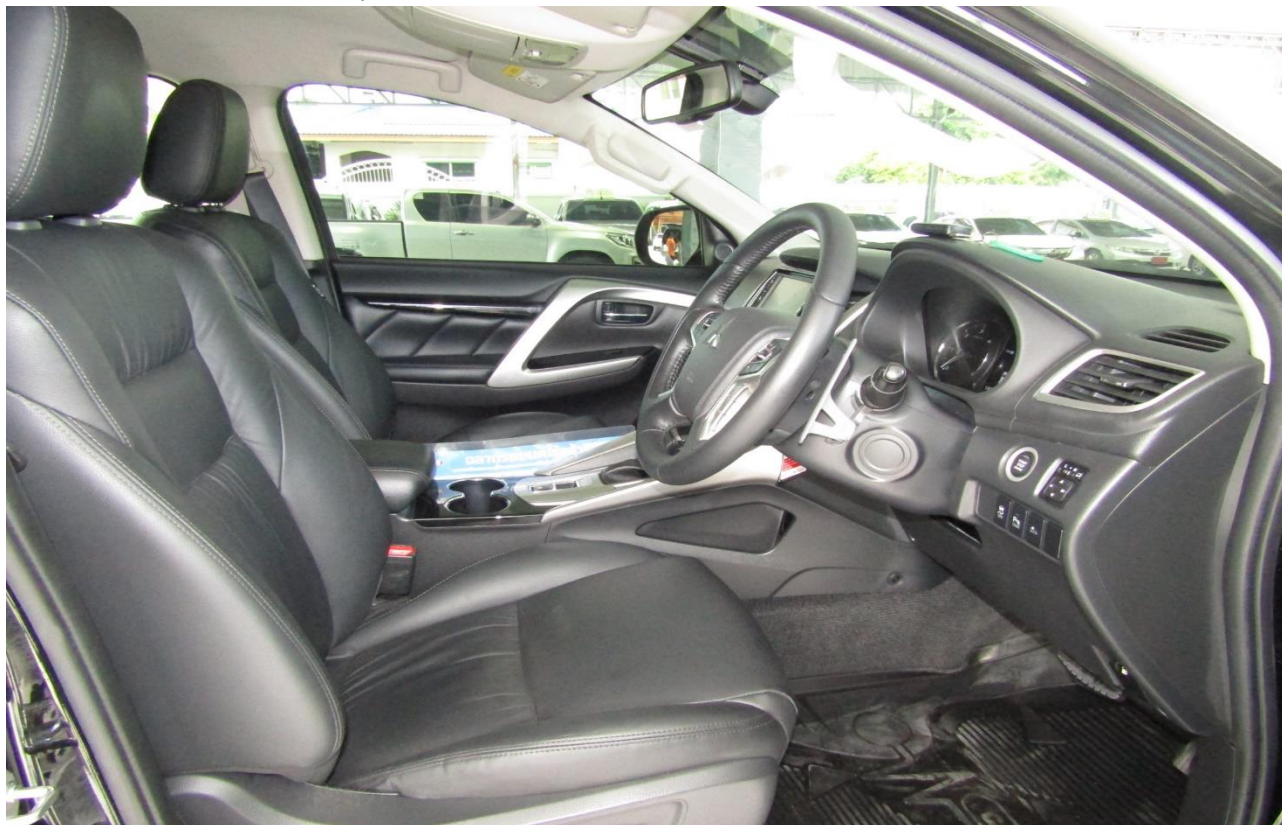
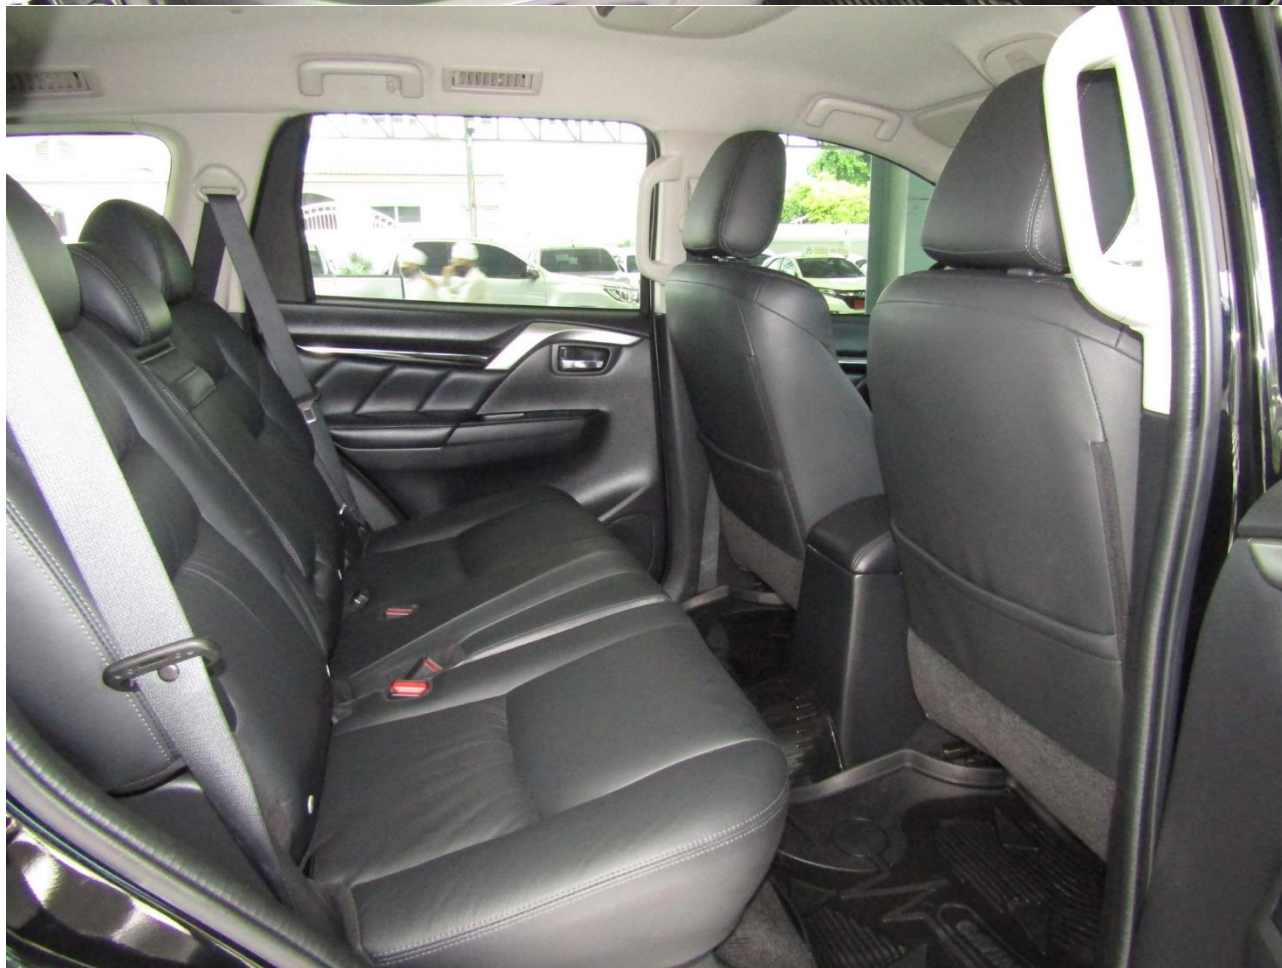
ภาพภายในด้านหน้า หลัง และ จุดบกพร่อง (ต่อ) - Interior Visual Details (Front, Rear and/or Defect) (Continued):

ที่นั่ง สภาพ Seat Appearance	สภาพตามอายุการใช้งาน

สภาพ รางใต้เบาะ Seat slide adjust rail	สภาพตามอายุการใช้งาน

เข็มขัดนิรภัย Seat Belts	สภาพตามอายุการใช้งาน
