I024/0201-1

Toyota Hilux Revo 2.4 DOUBLE CAB J Plus

6 มิ.ย. 2024

Vehicle Inspection Report สรุปผลการตรวจสอบสภาพรถ (Inspection Summary)

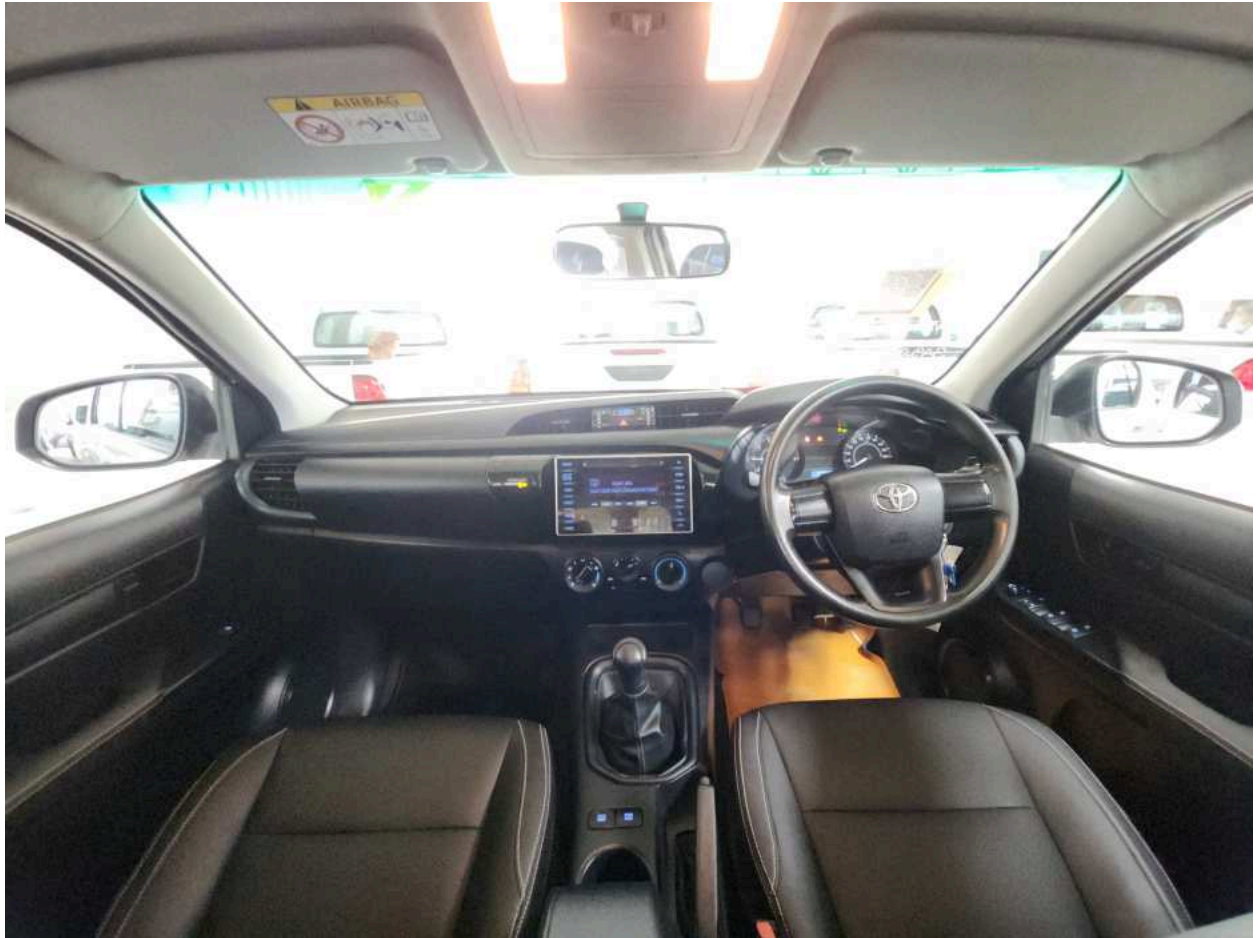
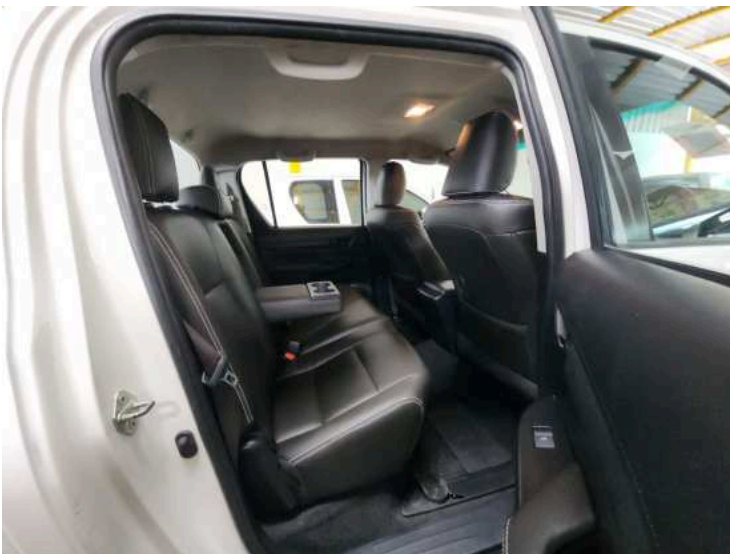
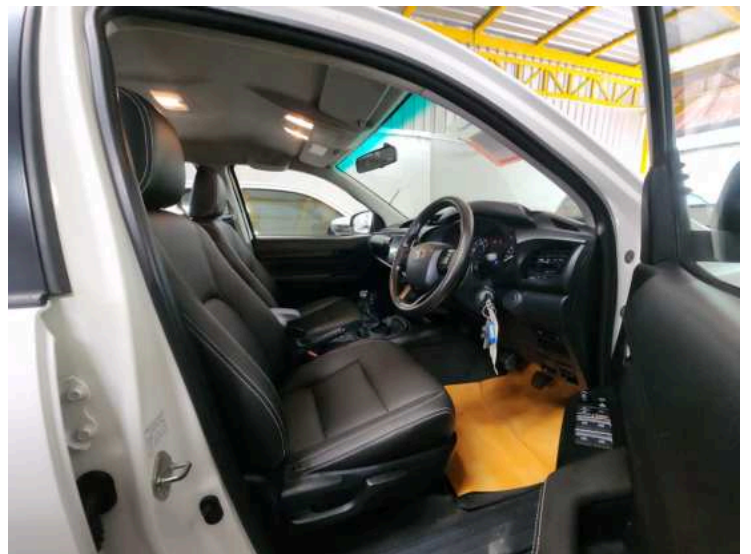
ภาพภายใน

รายการตรวจ 20 รายการ	สถานะ
2.1 สภาพที่นั่ง Seat Appearance	ดี (Good)
2.2 การทำงาน การปรับ และการล็อกเบาะ Seat Adjust functional	ดี (Good)
2.3 สภาพรางไต่เบาะ Seat slide adjust rail	ดี (Good)
2.4 เข็มขัดนิรภัย Seat Belts	ดี (Good)
2.5 แผงคอนโซลหน้า Other Trims	ดี (Good)
2.6 เครื่องเสียงภายในรถ Radio/ Multiplayer	ดี (Good)
2.7 ลำโพง Speaker working	ดี (Good)
2.8 ไล่ฝ้ากระจกหลัง Rear Window Demister	ดี (Good)
2.9 อุปกรณ์ปรับอากาศทำความเย็นและความร้อน Air Condition/Heater	ดี (Good)
