I024/0335-7

BMW 320d 2.0 Gran Turismo Luxury

Aug 27, 2024

Vehicle Inspection Report

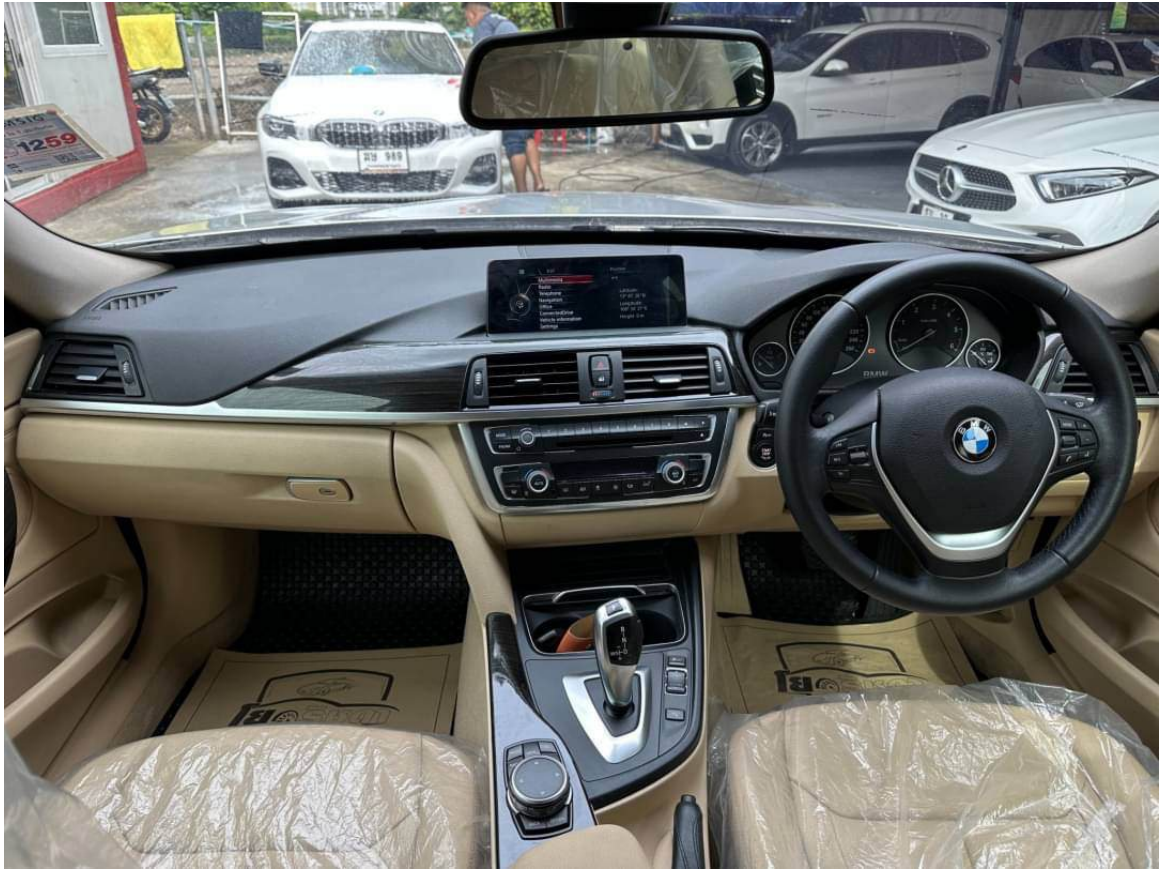
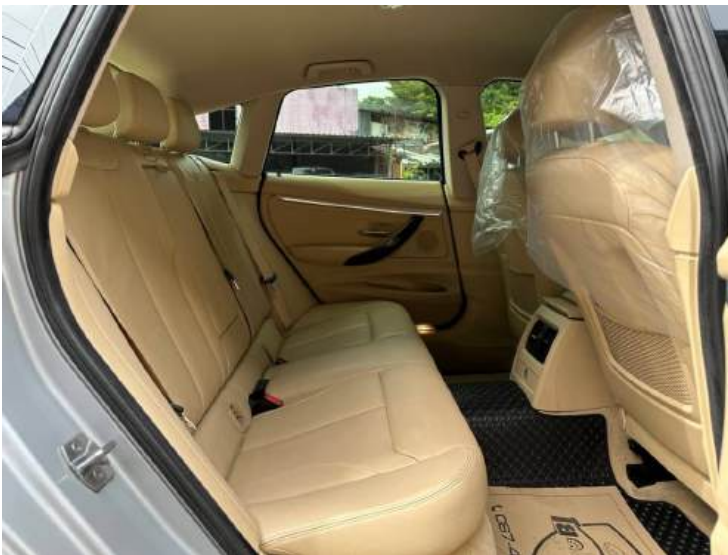
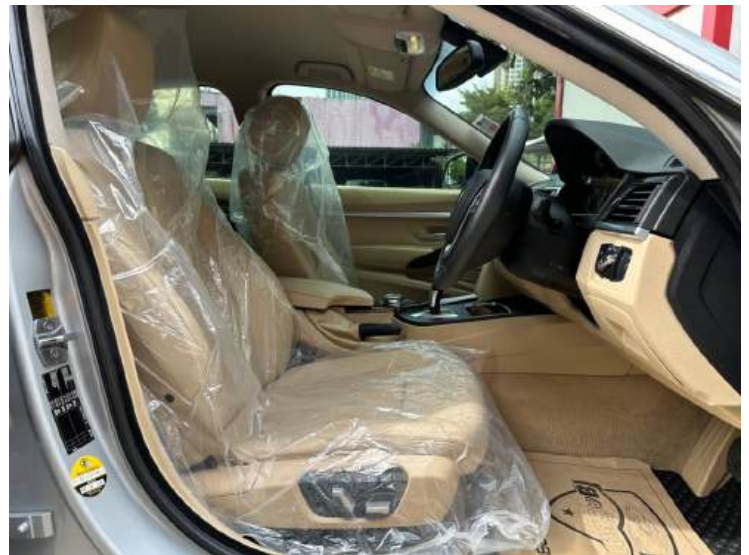
ภาพภายใน

รายการตรวจ 20 รายการ	สถานะ
2.1 สภาพที่นั่ง Seat Appearance	ดี (Good)
2.2 การทำงาน การปรับ และการล็อกเบาะ Seat Adjust functional	ดี (Good)
2.3 สภาพรางไต่เบาะ Seat slide adjust rail	ดี (Good)
2.4 เข็มขัดนิรภัย Seat Belts	ดี (Good)
2.5 แผงคอนโซลหน้า Other Trims	ดี (Good)
2.6 เครื่องเสียงภายในรถ Radio/ Multiplayer	ดี (Good)
2.7 ลำโพง Speaker working	ดี (Good)
2.8 ไล่ฝ้ากระจกหลัง Rear Window Demister	ดี (Good)
2.9 อุปกรณ์ปรับอากาศทำความเย็นและความร้อน Air Condition/Heater	ดี (Good)

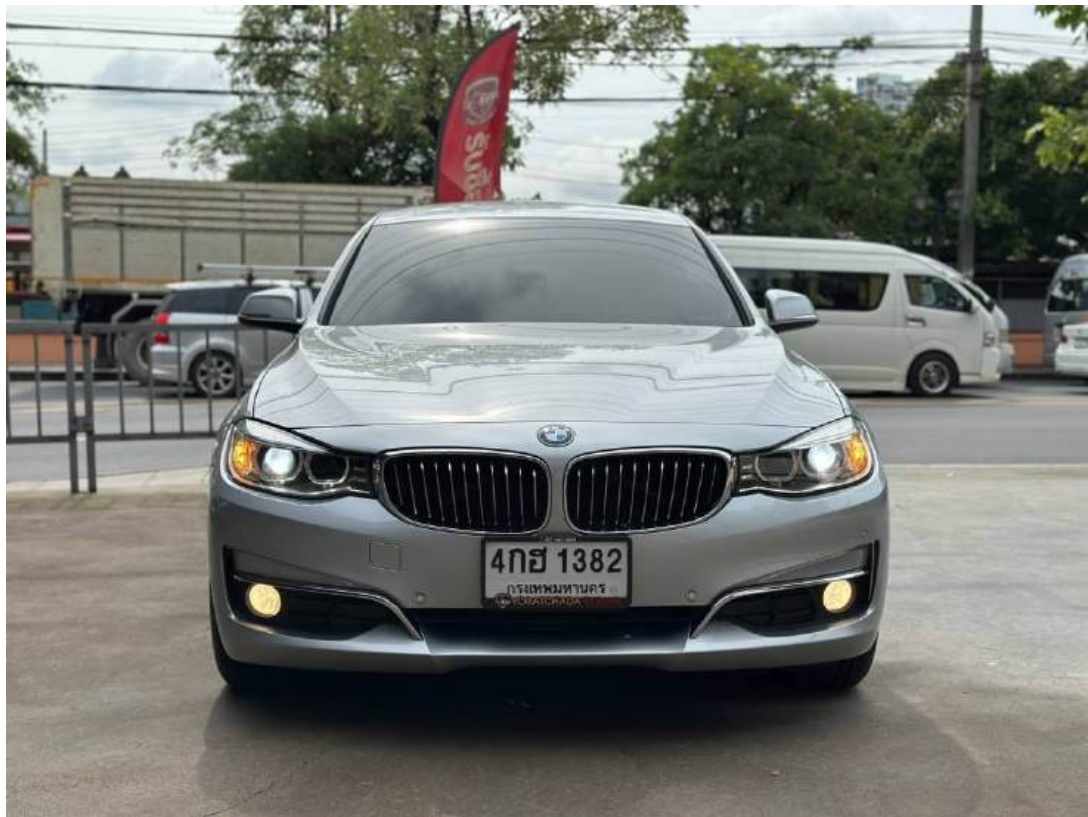
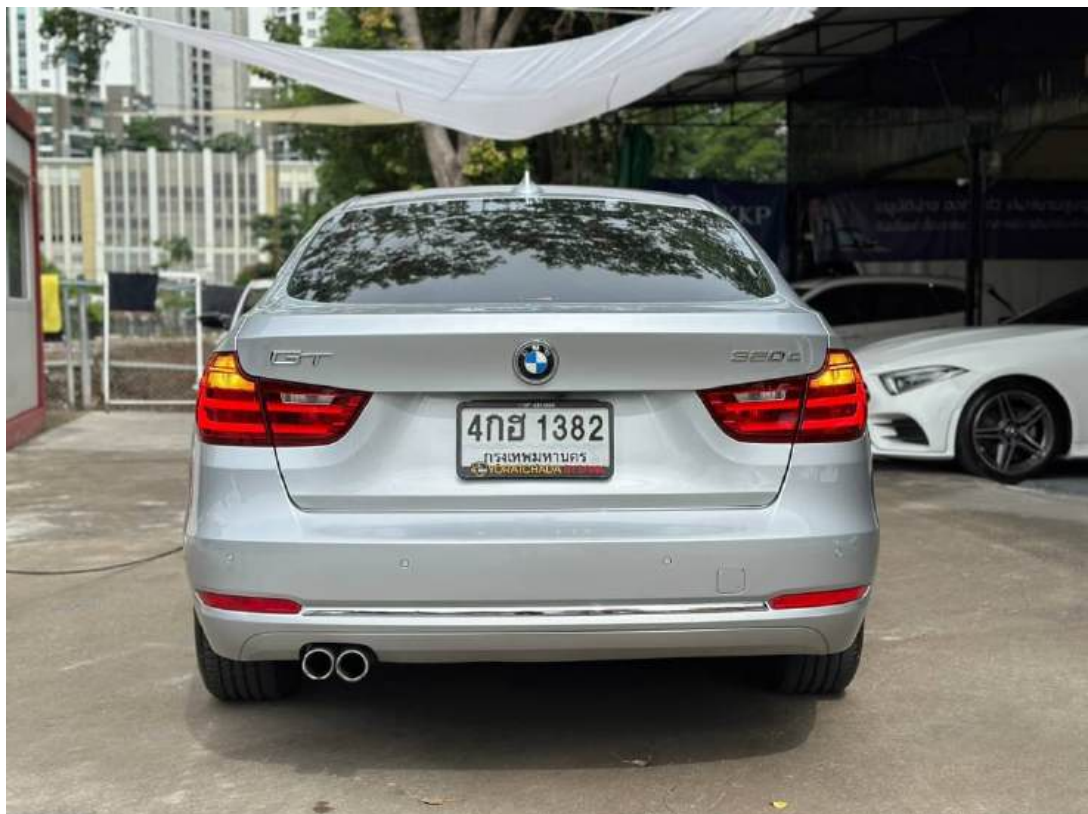
ภาพภายนอก

ดี (Good)
