# Vehicle Inspection Report

| ยี่ห้อ/รุ่น (Brand/Model):<br>TOYOTA FORTUNER 3.0 V VN-TURBO AT 4WD | วันที่ตรวจสอบรถยนต์ (Date of Inspection): 28-11-62 |
| หมายเลขตัวถัง (VIN): MR0YZ59G201136213 | เลขคำขอบริการ (Job No.) : I019/0078-002 |

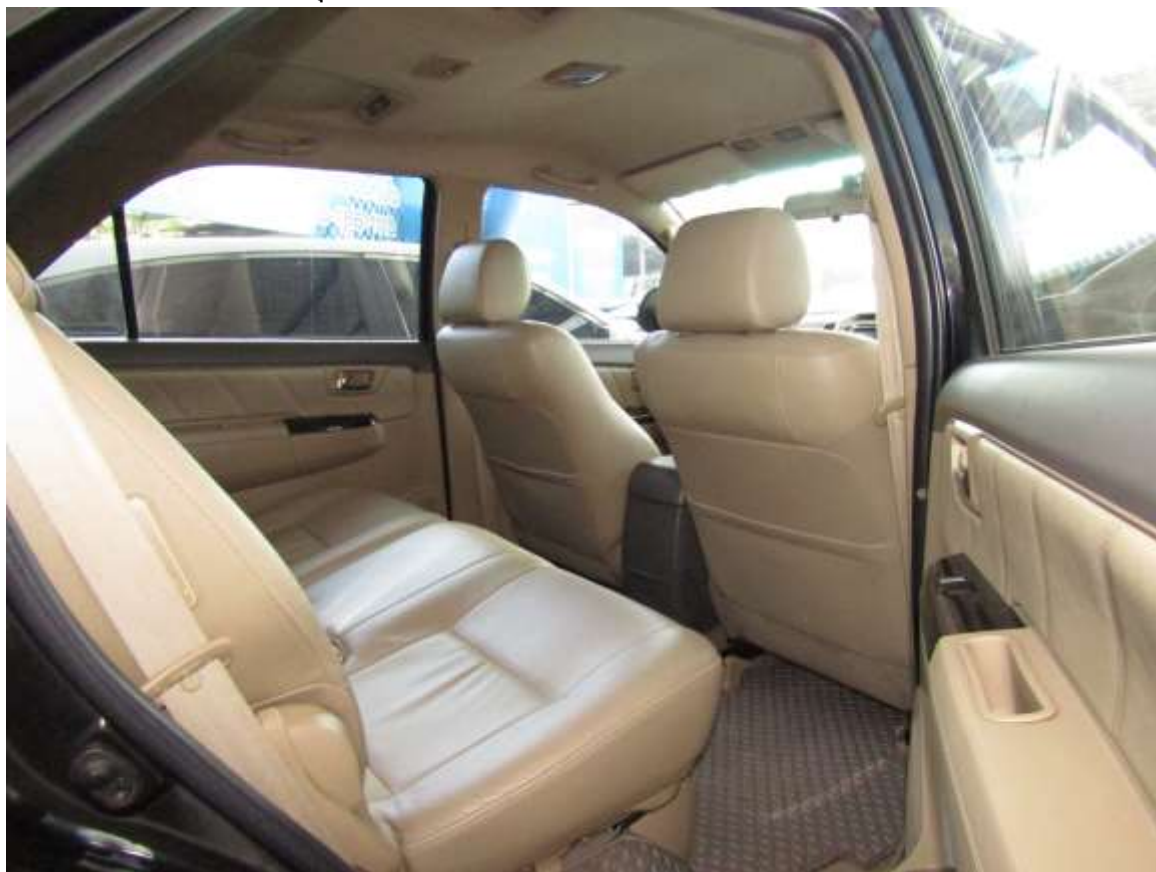
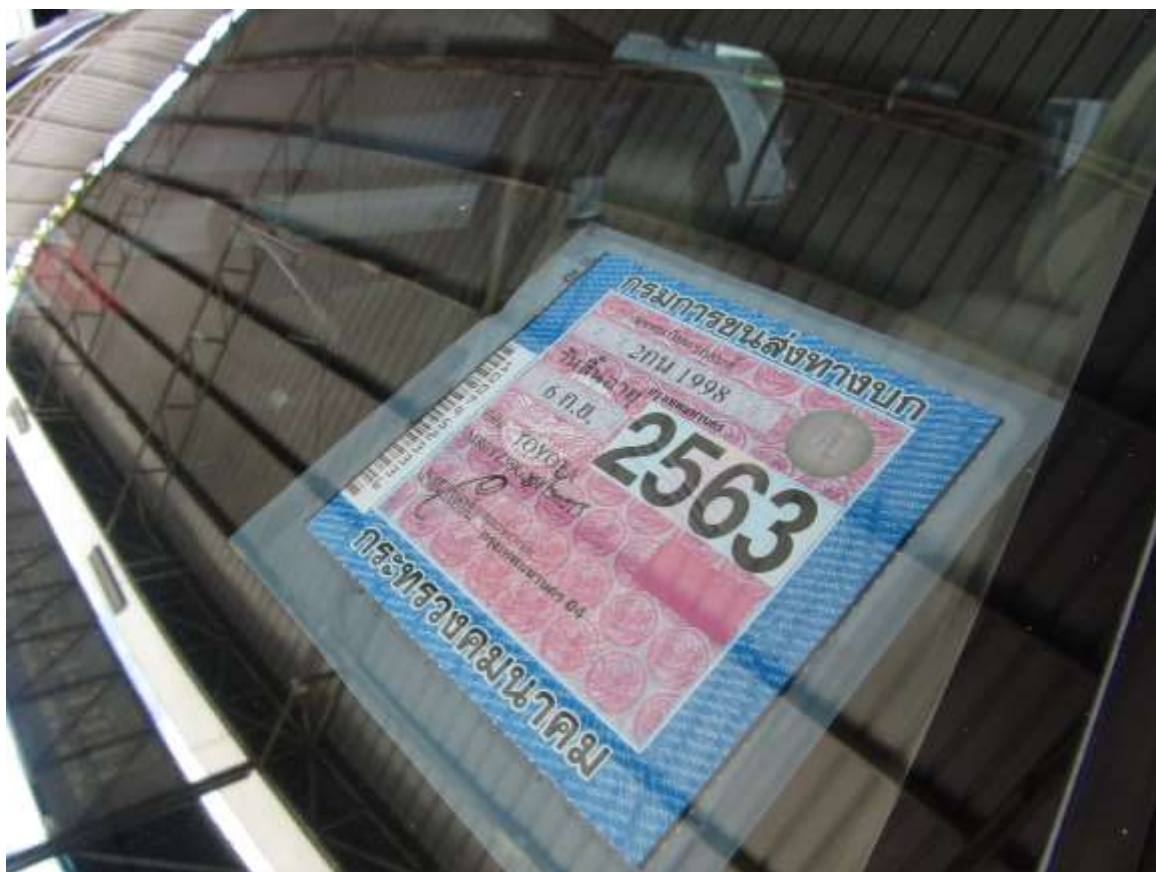
ภาพภายในด้านหน้า หลัง และ จุดบกพร่อง (ต่อ) - Interior Visual Details (Front, Rear and/or Defect) (Continued):

| | ที่นั่ง สภาพ<br>Seat Appearance | สภาพตามอายุการใช้งาน |
| | เข็มขัดนิรภัย<br>Seat Belts | สภาพตามอายุการใช้งาน |

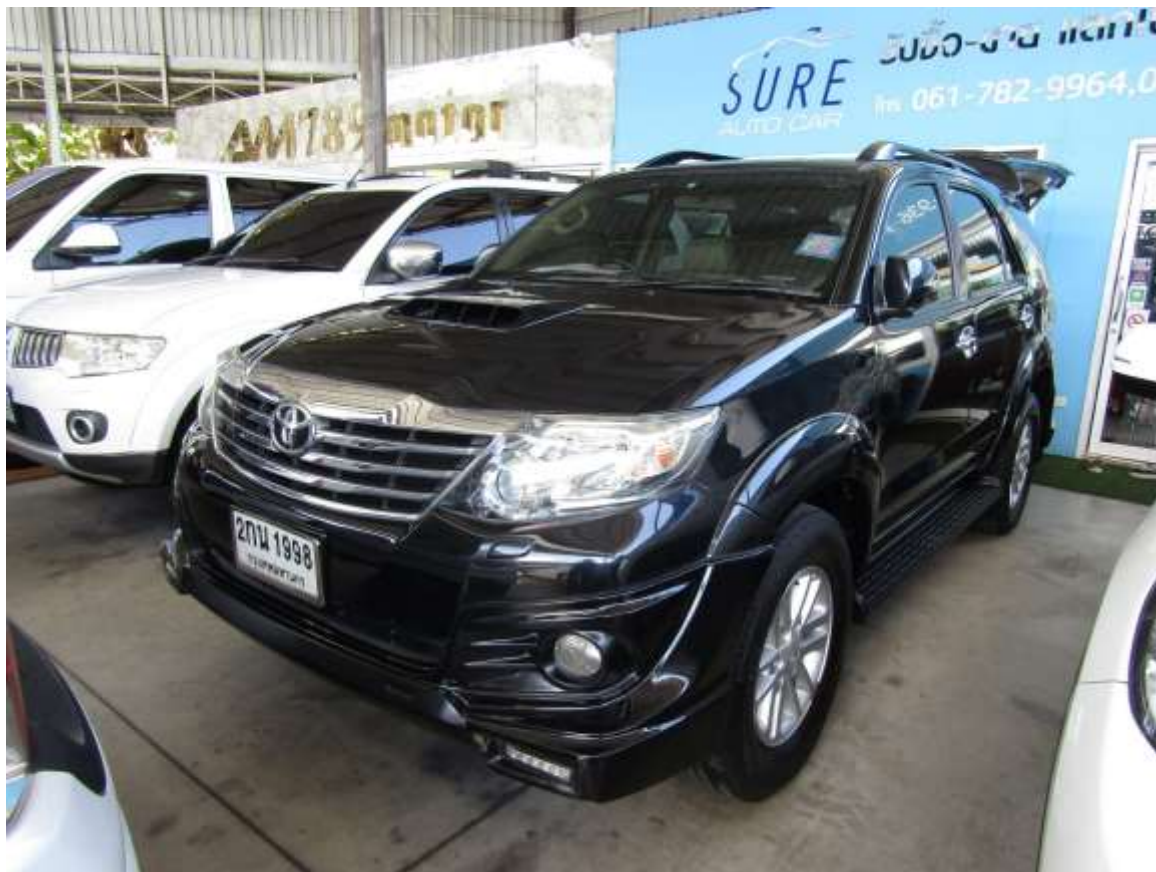
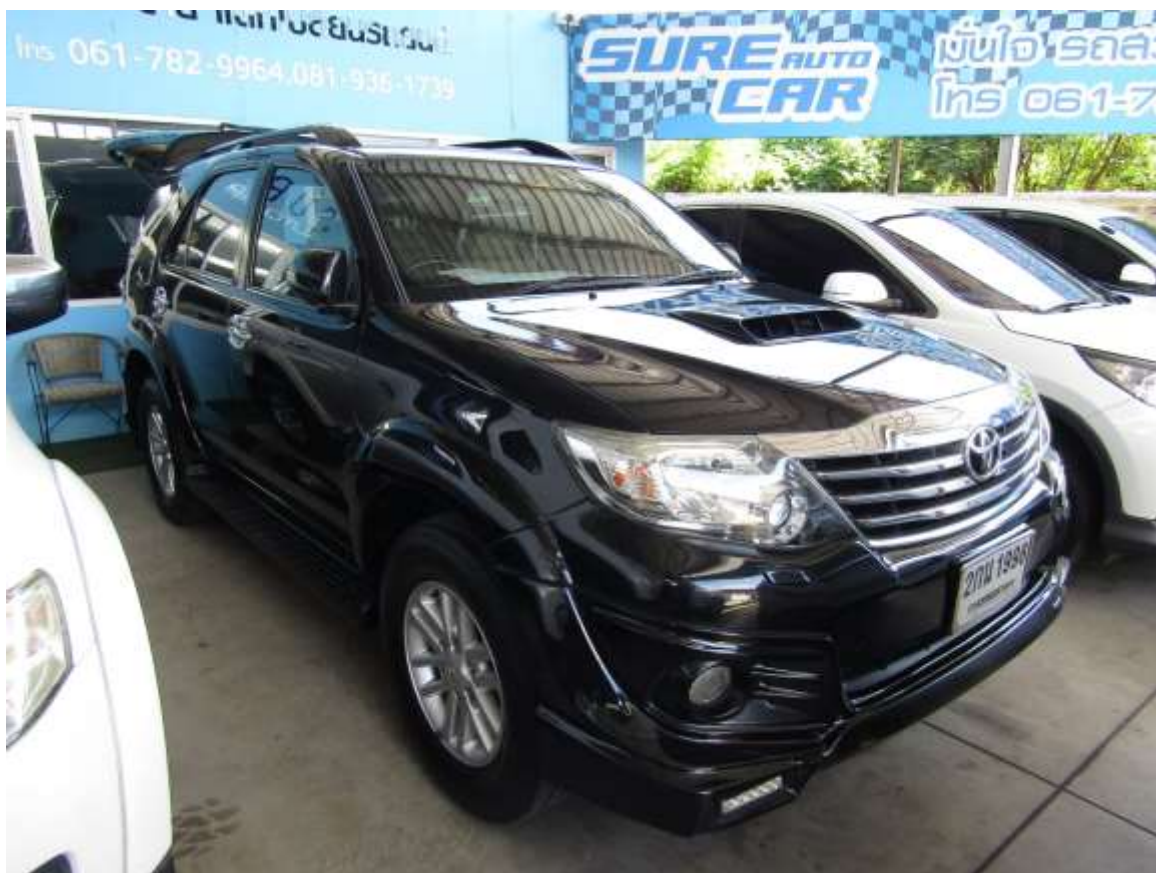
ภาพภายนอก - Exterior Visual Details:

| | กันชนหน้า<br>Front Bumper | สภาพดี |
| | กระจกบังลมหน้า<br>Windshield | สภาพดี |

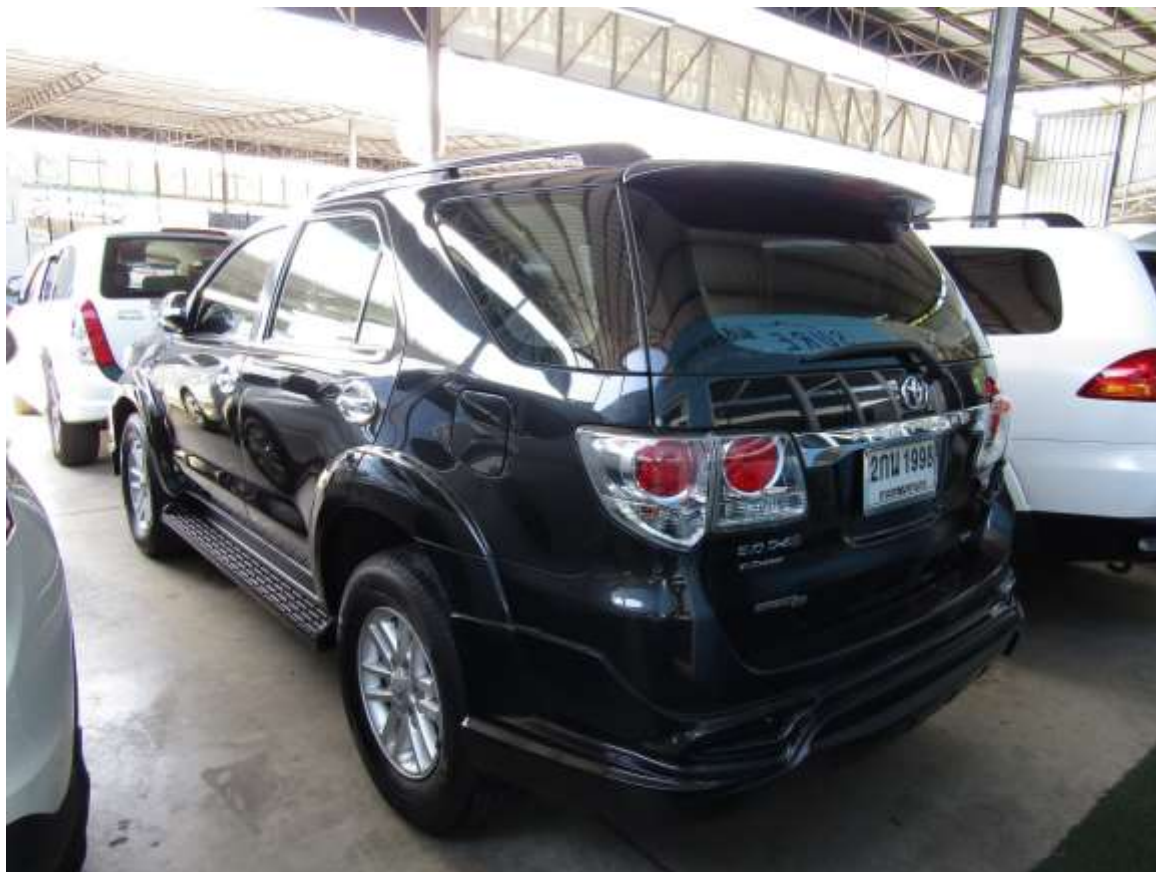
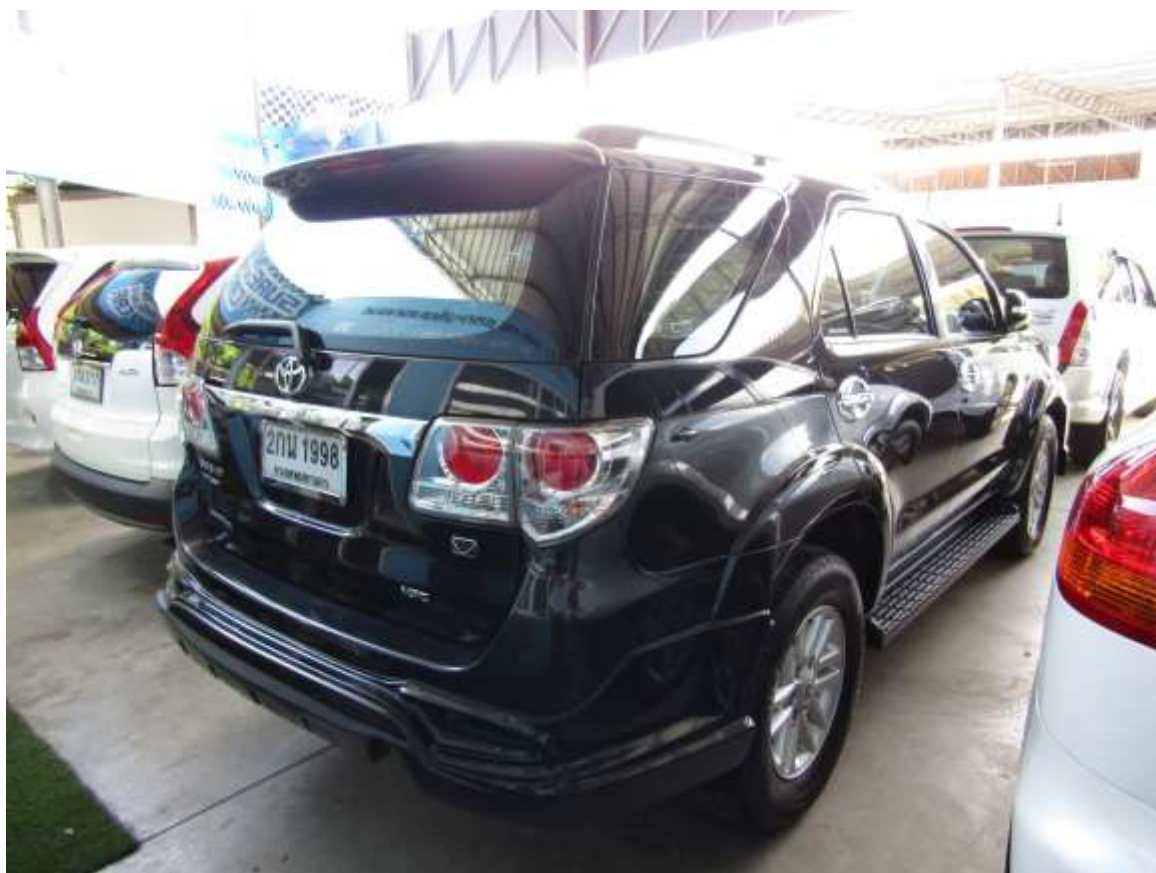
ภาพภายนอก (ต่อ) - Exterior Visual Details (Continued):

| | ประตูหน้าซ้าย<br>Front Left Door | สภาพดี |
| | กระจกบังลมหลัง<br>Rear Screen | สภาพดี |
