# Vehicle Inspection Report

ยี่ห้อ/รุ่น (Brand/Model): NISSAN TEANA	วันที่ตรวจสอบรถยนต์ (Date of Inspection): 6.6.61
หมายเลขตัวถัง (VIN): MNTBBUJ32Z0007173	เลขคำขอบริการ (Job No.): I018/018-036
หมายเลขเครื่องยนต์ (Engine No.): VQ25 012944K	Vehicle Picture:

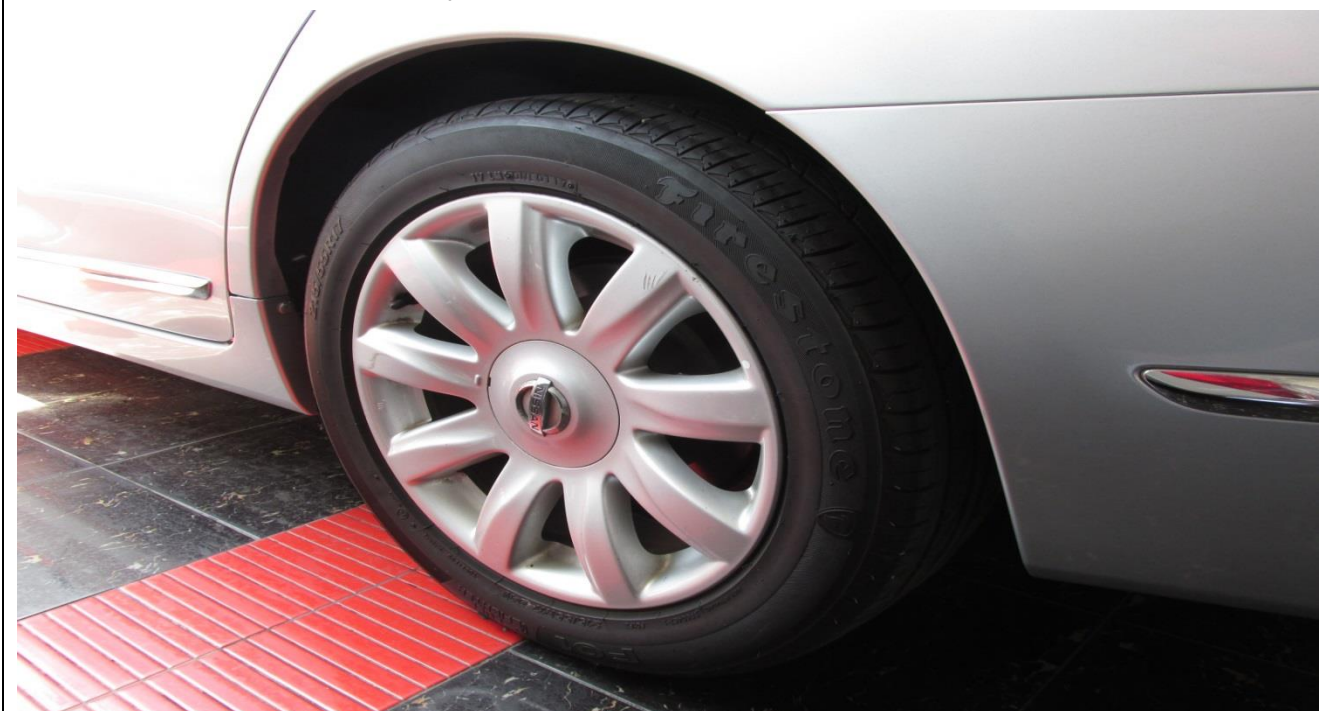
### ภาพโดยรวมของยาง ล้อ และ เบรค - Tyres, Wheels & Brakes Visual Details:

สภาพยางรถยนต์, สปีดคาร์ท/ปี ผลิต Tyres Appearance, Year	0117
 	สภาพล้อ, ฝาครอบล้อ Wheel Rims Appearance	สภาพดีตามอายุการใช้งาน
 	ล้อ และยางอะไหล่ Spare Tyre & Rim	มีประจำรถ
 	คาลิปเปอร์เบรค และท่อน้ำมัน Brake Hose Callipers & Pipes	สภาพปกติไม่พบการรั่วซึม
 	ผ้าดิสเบรค (หน้า/หลัง) Brake Pads (Front/Rear)	สภาพดีตามอายุการใช้งาน
 	จานดิสเบรค(หน้า/หลัง) Brake Discs (Front/Rear)	ควรเจียจานเบรคครั้งต่อไปที่เปลี่ยนผ้าเบรค
 	ดรัมเบรคล้อหลัง Brakes and Drums any No Leakage	N/A
 	การทำงานของเบรคมือ Park Brake function	ระยะการทำงานปกติ
 	คำแนะนำอื่นๆ Other	N/A
