ยี่ห้อ/รุ่น (Brand/Model) : ▾

TOYOTA YARIS J 1.2 AT

Vehicle Inspection Report

สรุปผลการตรวจสภาพรถ (Inspection Summary)

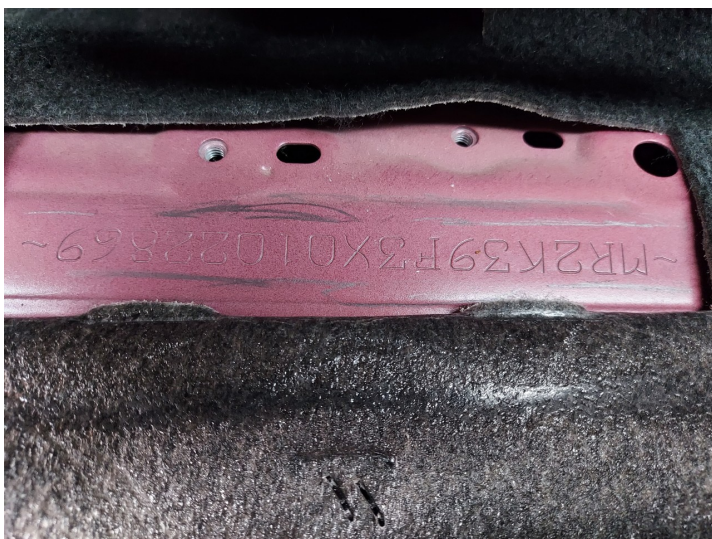
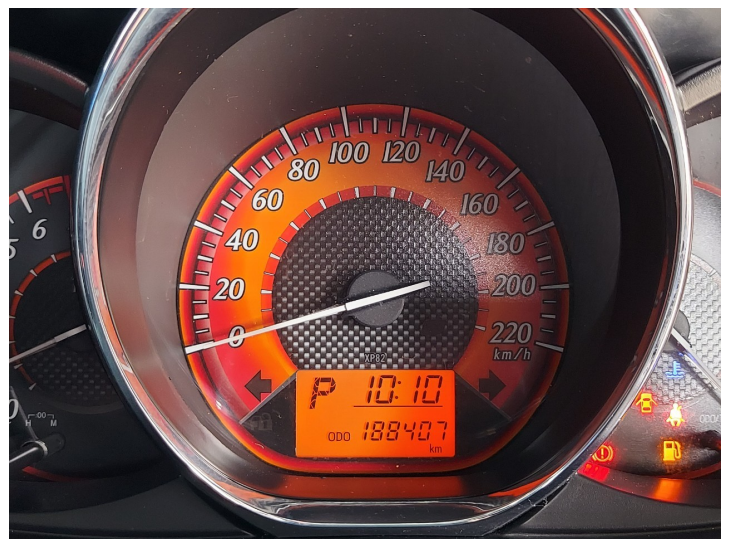
รูปเลขไมล์ (Mileage Picture) : ▾

รูปเลขตัวถัง (VIN Picture):

หมายเลขตัวถัง (VIN) :

MR2K39F3X01022869

ระยะการใช้งาน (Mileage) : ▾

188407
