**I023/0129-11**

Toyota C-HR 1.8 HV Hi

Jun 2, 2023

## Vehicle Inspection Report สรุปผลการตรวจสภาพรถ (Inspection Summary)

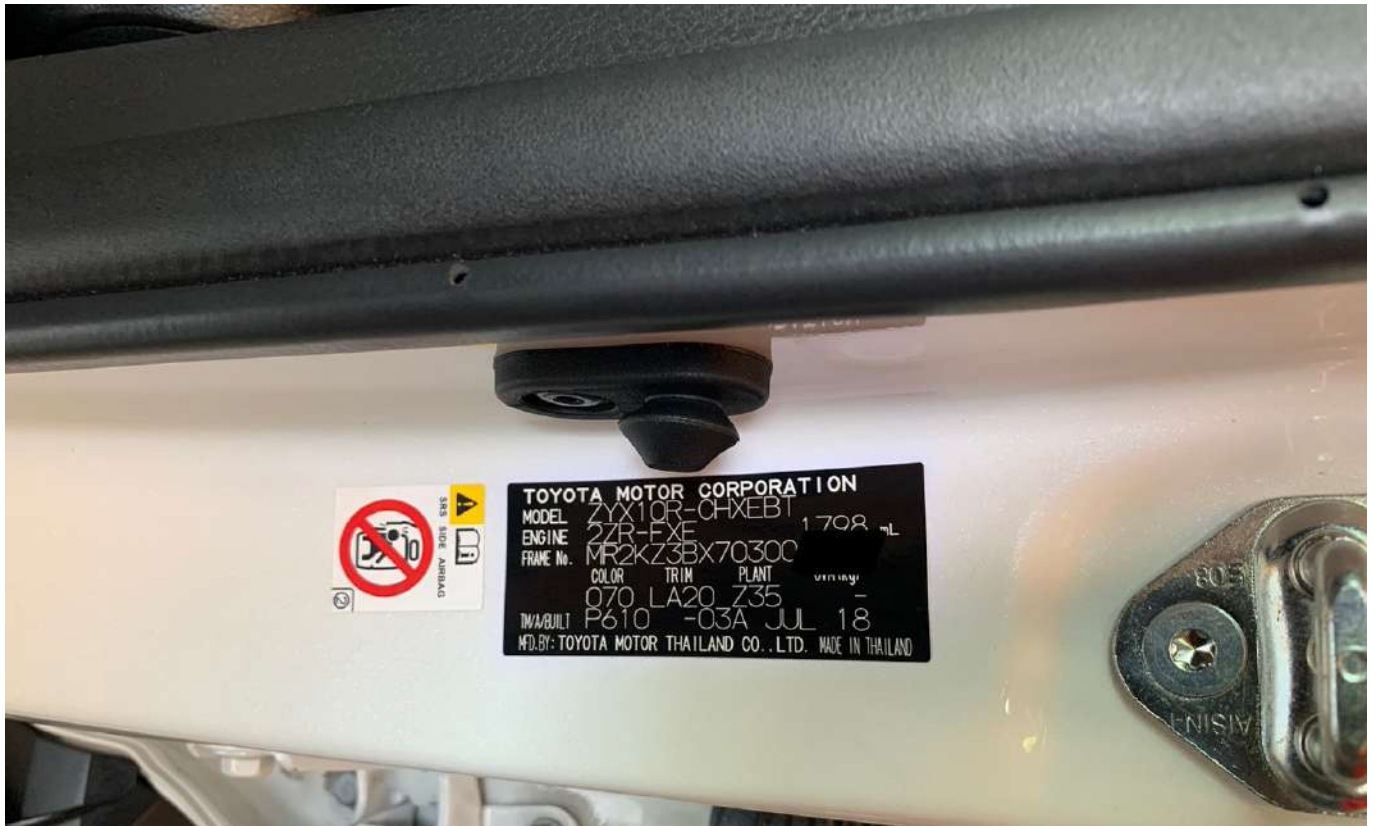
### รูปแผ่นPlate ▼

- ✓ แผ่นเพลทเลขตัวถังมองเห็นได้ชัดเจน
- ✓ ชิ้นส่วนประกอบตัวถังรถ ผ่านการวัดค่าความหนาของสีแล้ว
- ✓ สีรถตรงตามเสาเอกเสาจตุระเบี่ยง

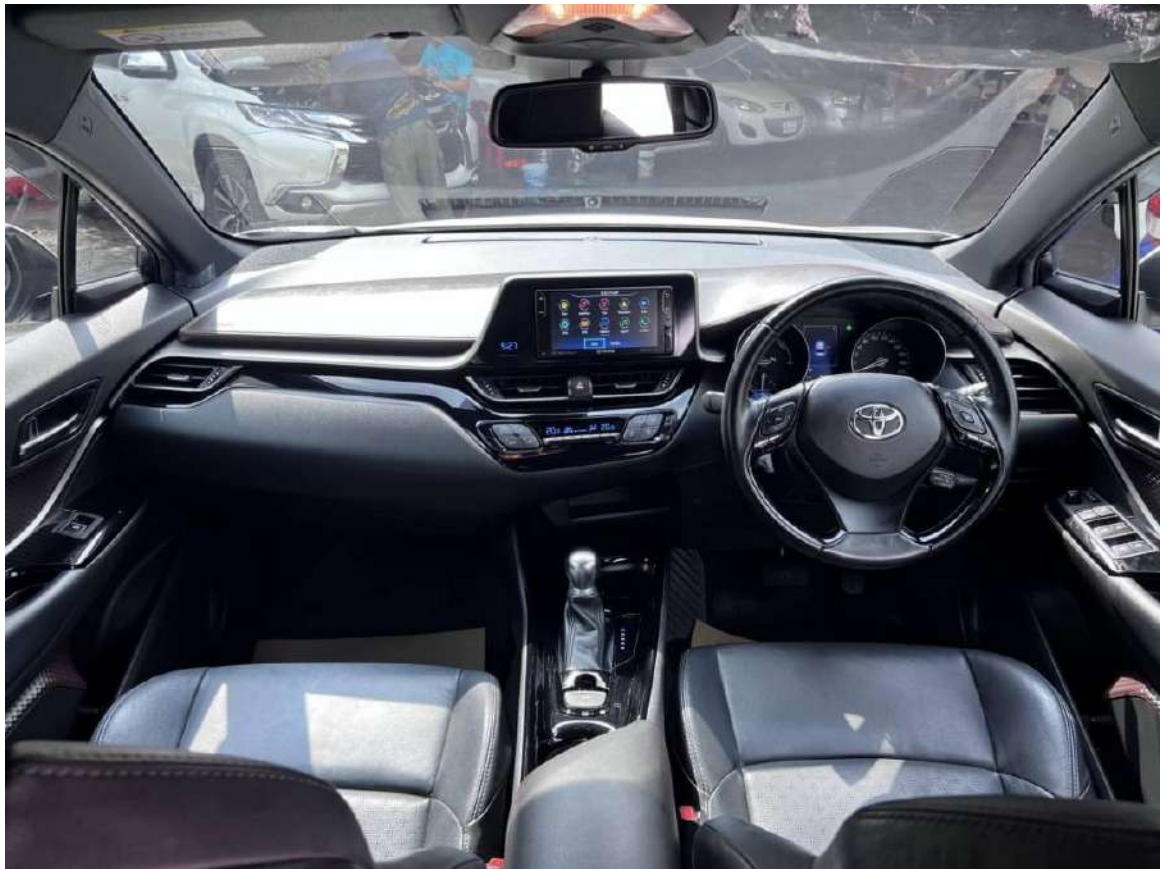
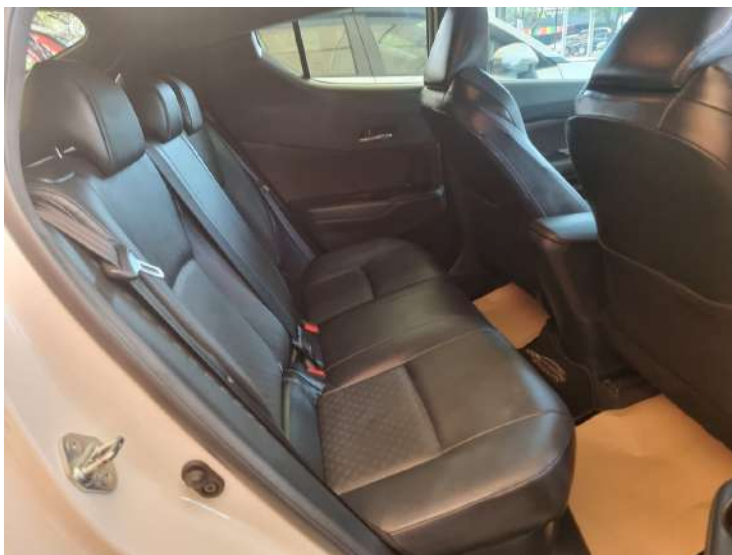
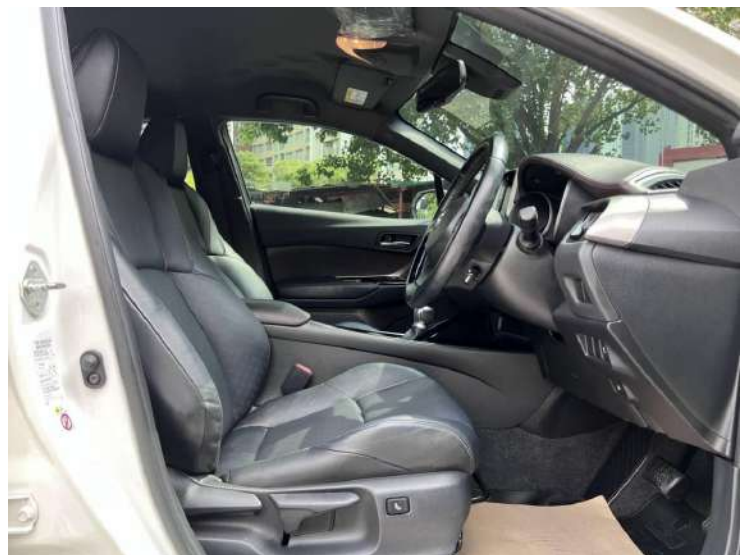
### ภาพภายใน

ประเมินสภาพรวม: ผ่าน  
 อุปกรณ์หลัก/อุปกรณ์เสริมขณะขับ:

- ✓ ระบบปรับอากาศ [ผ่าน]
- ✓ ไฟส่องสว่าง [ผ่าน]
- ✓ ไฟเลี้ยว/ไฟฉุกเฉิน [ผ่าน]
- ✓ หน้าปัดและมาตรวัด [ผ่าน]
- ✓ เข็มชี้วัดนํ้ารัย [ผ่าน]
- ✓ แตร [ผ่าน]
- ✓ เครื่องเล่นเพลง [ผ่าน]
- ✓ ระบบปัดน้ำฝน [ผ่าน]
- ✓ เบาะนั่งยึดแน่น [ผ่าน]
- ✓ กระจกไฟฟ้า [ผ่าน]

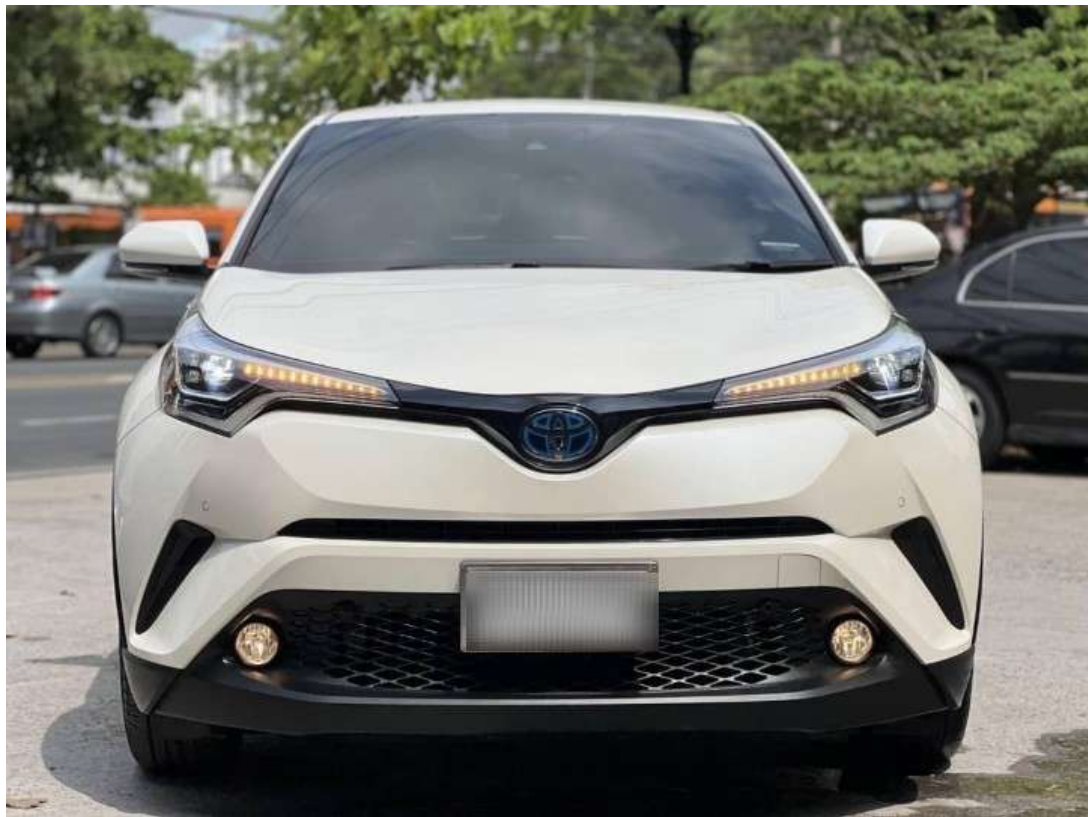
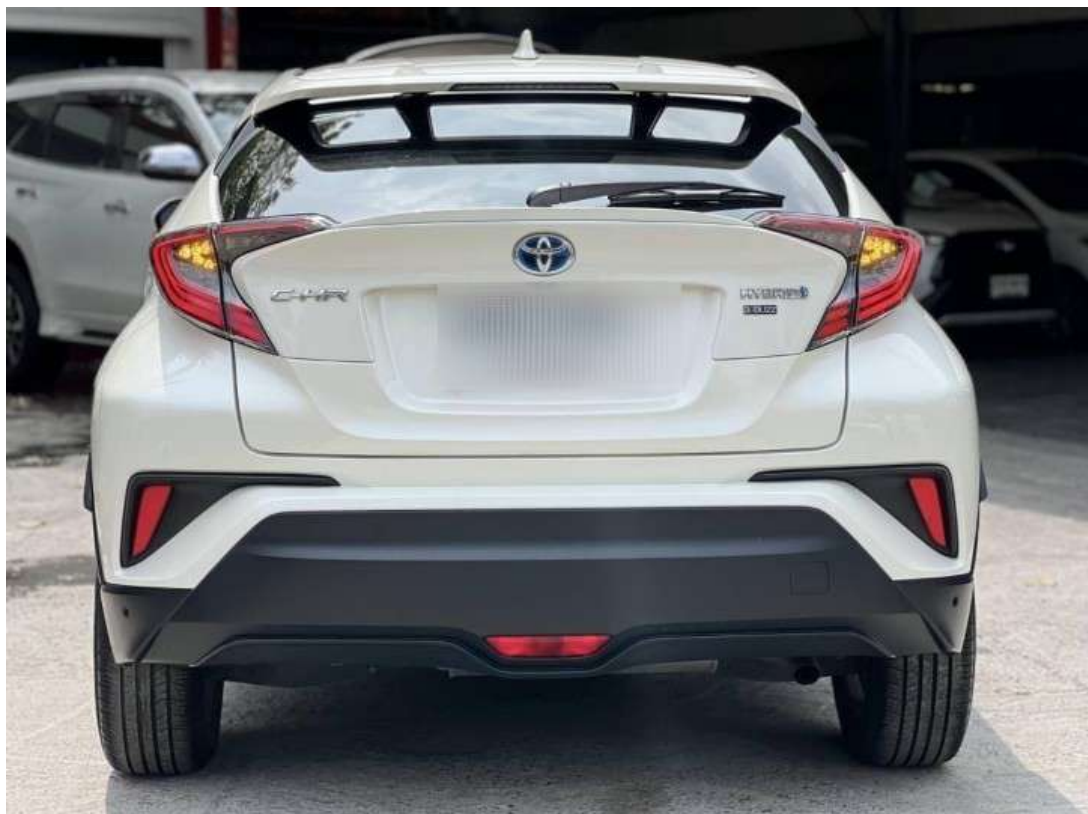
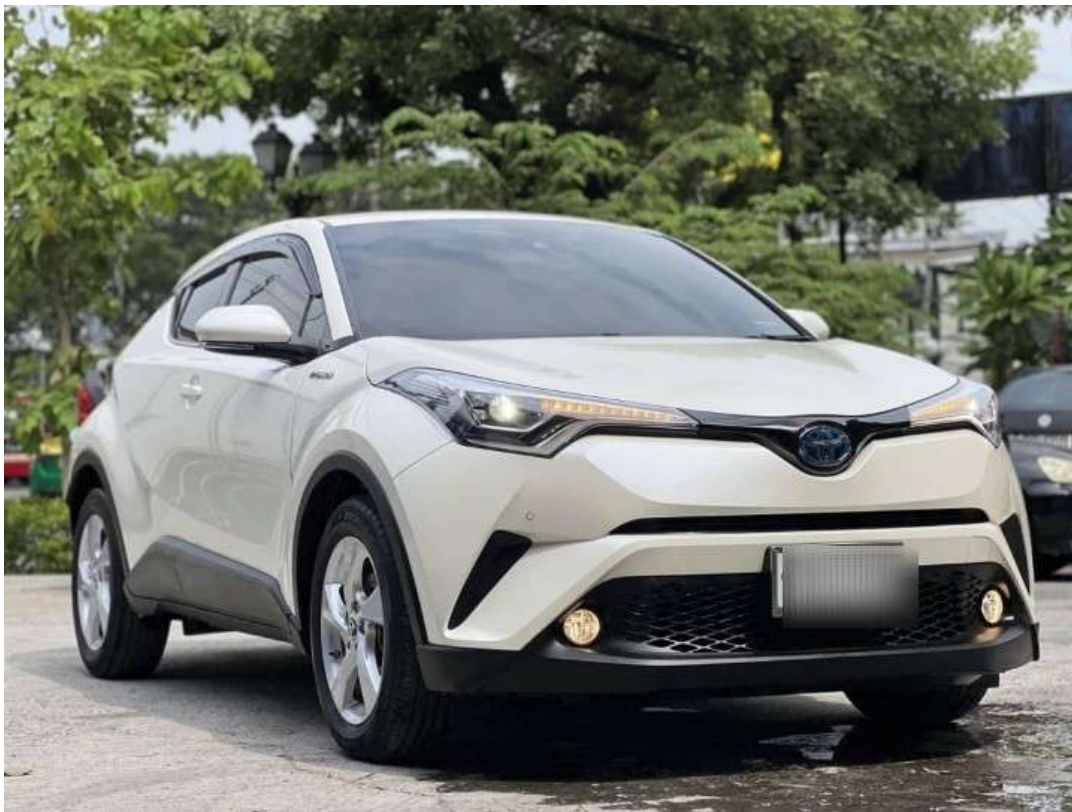
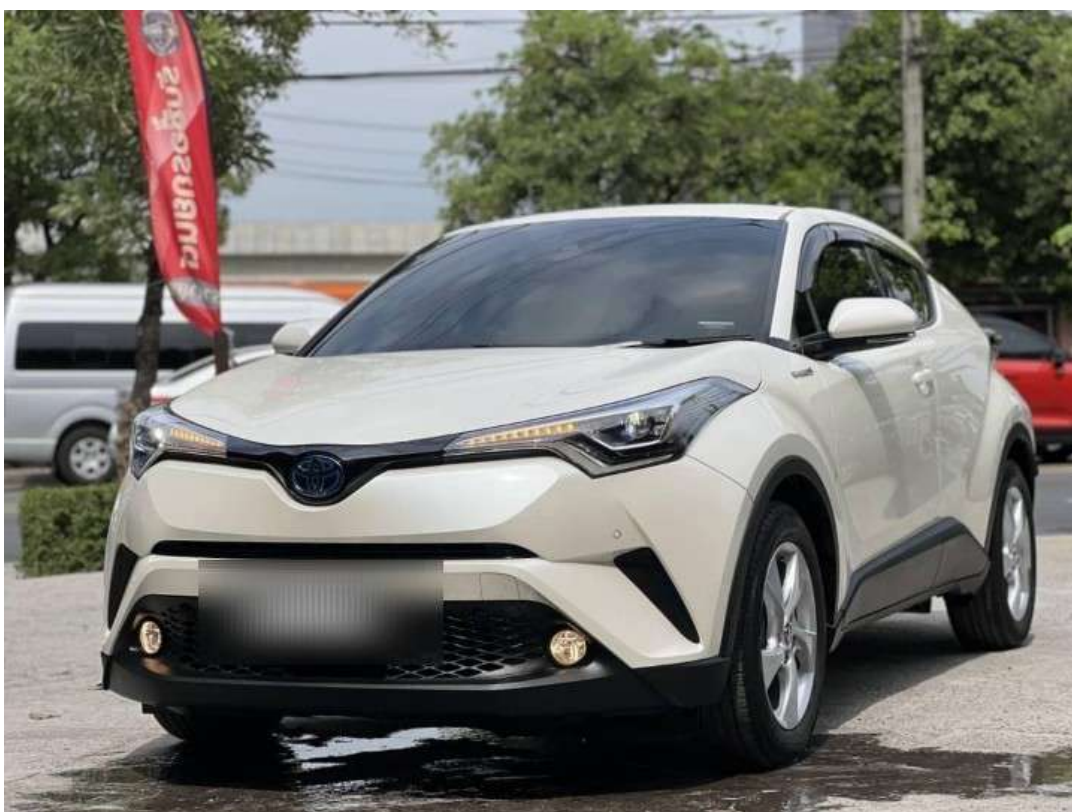
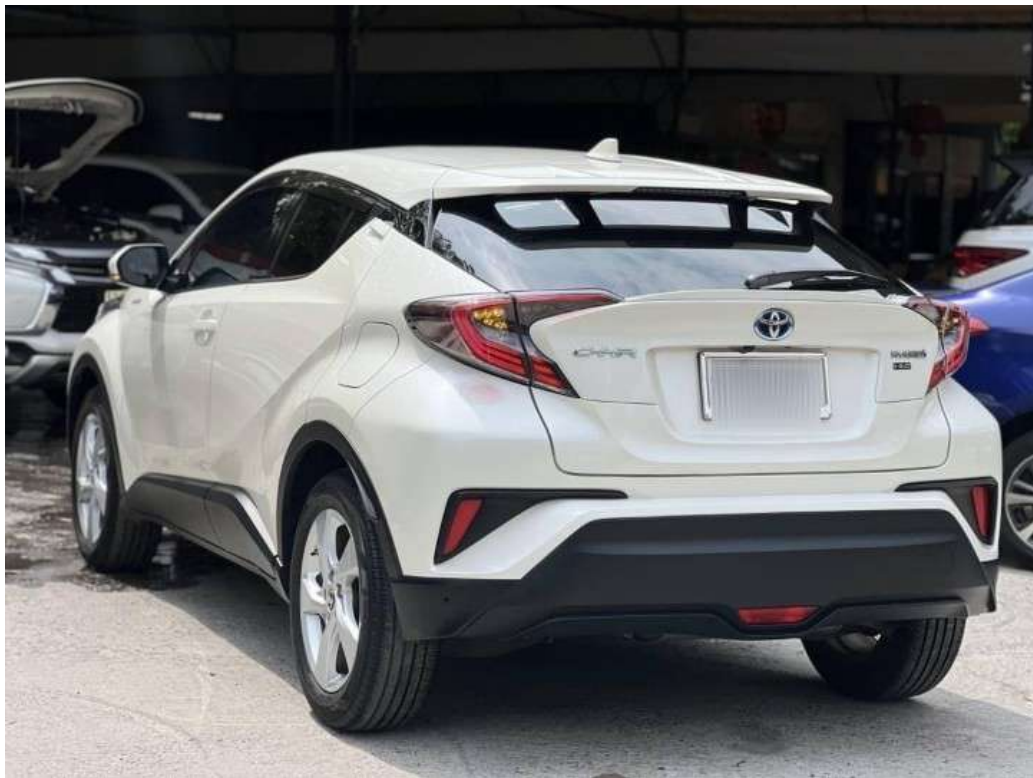
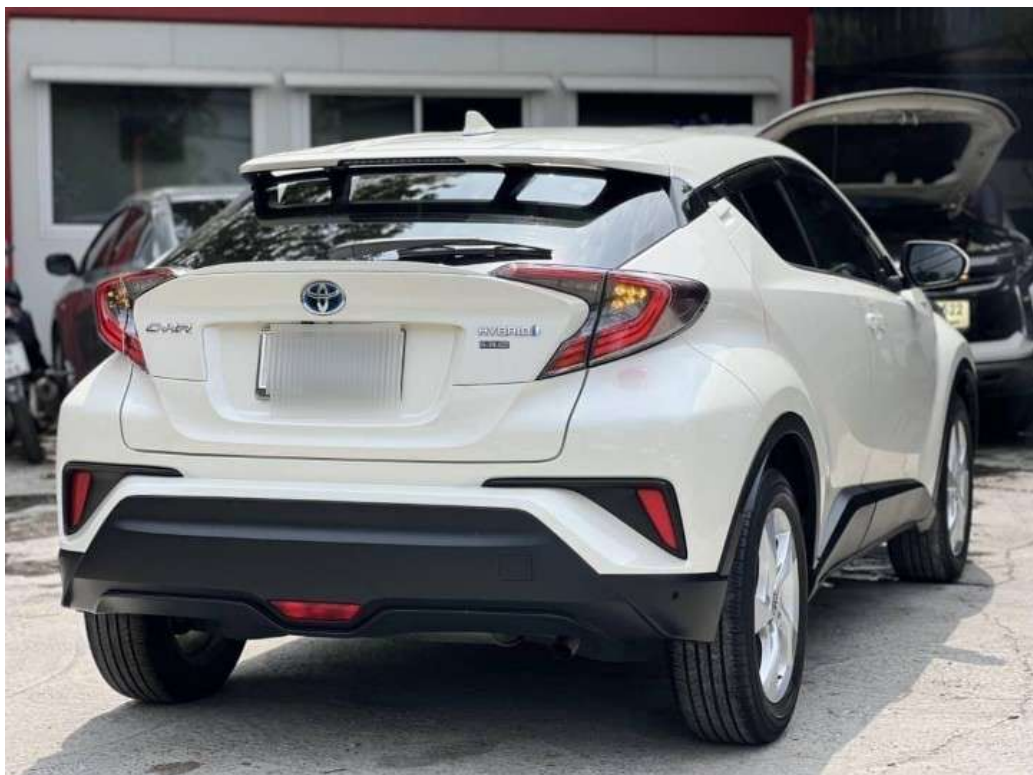
### ภาพภายนอก

ประเมินสภาพรวม: ผ่าน  
 รายการที่รอการแก้ไข: ไม่พบรายการแก้ไข  
 ชิ้นส่วนประกอบตัวถังรถ

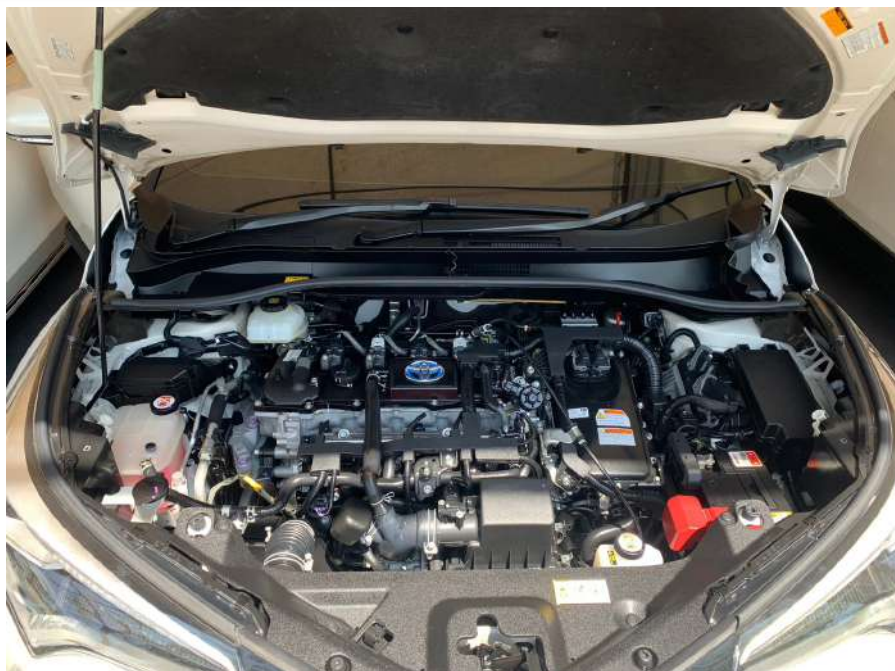
### ภาพห้องเครื่อง

เครื่องยนต์และระบบขับเคลื่อน:

- ✓ รอบเดินเบาของเครื่องยนต์ปกติ
- ✓ ไม่มีปัญหาการสตาร์ทเครื่อง
- ✓ ระบบระบายความร้อนเครื่องยนต์แสดงค่าปกติ
- ✓ ไม่เกิดเสียงจากชิ้นส่วนหรือสายพานหน้าห้องเครื่อง
- ✓ ระบบเบรกไม่มีรอยร้าวซึม
- ✓ เครื่องยนต์ไม่มีคราบ/รอยร้าวซึม

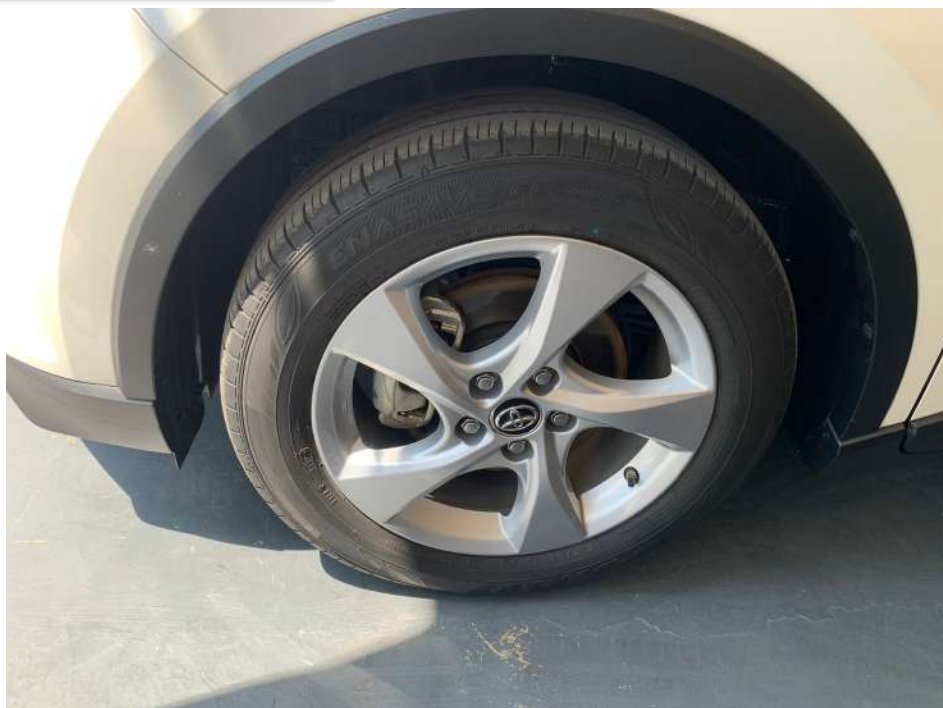
#### ขอบยาง ล้อ

5.1 สภาพยางรถยนต์, สัปดาห์/ปี ผลิต Tires Appearance, Year

พอใช้ (Fair)

24/18

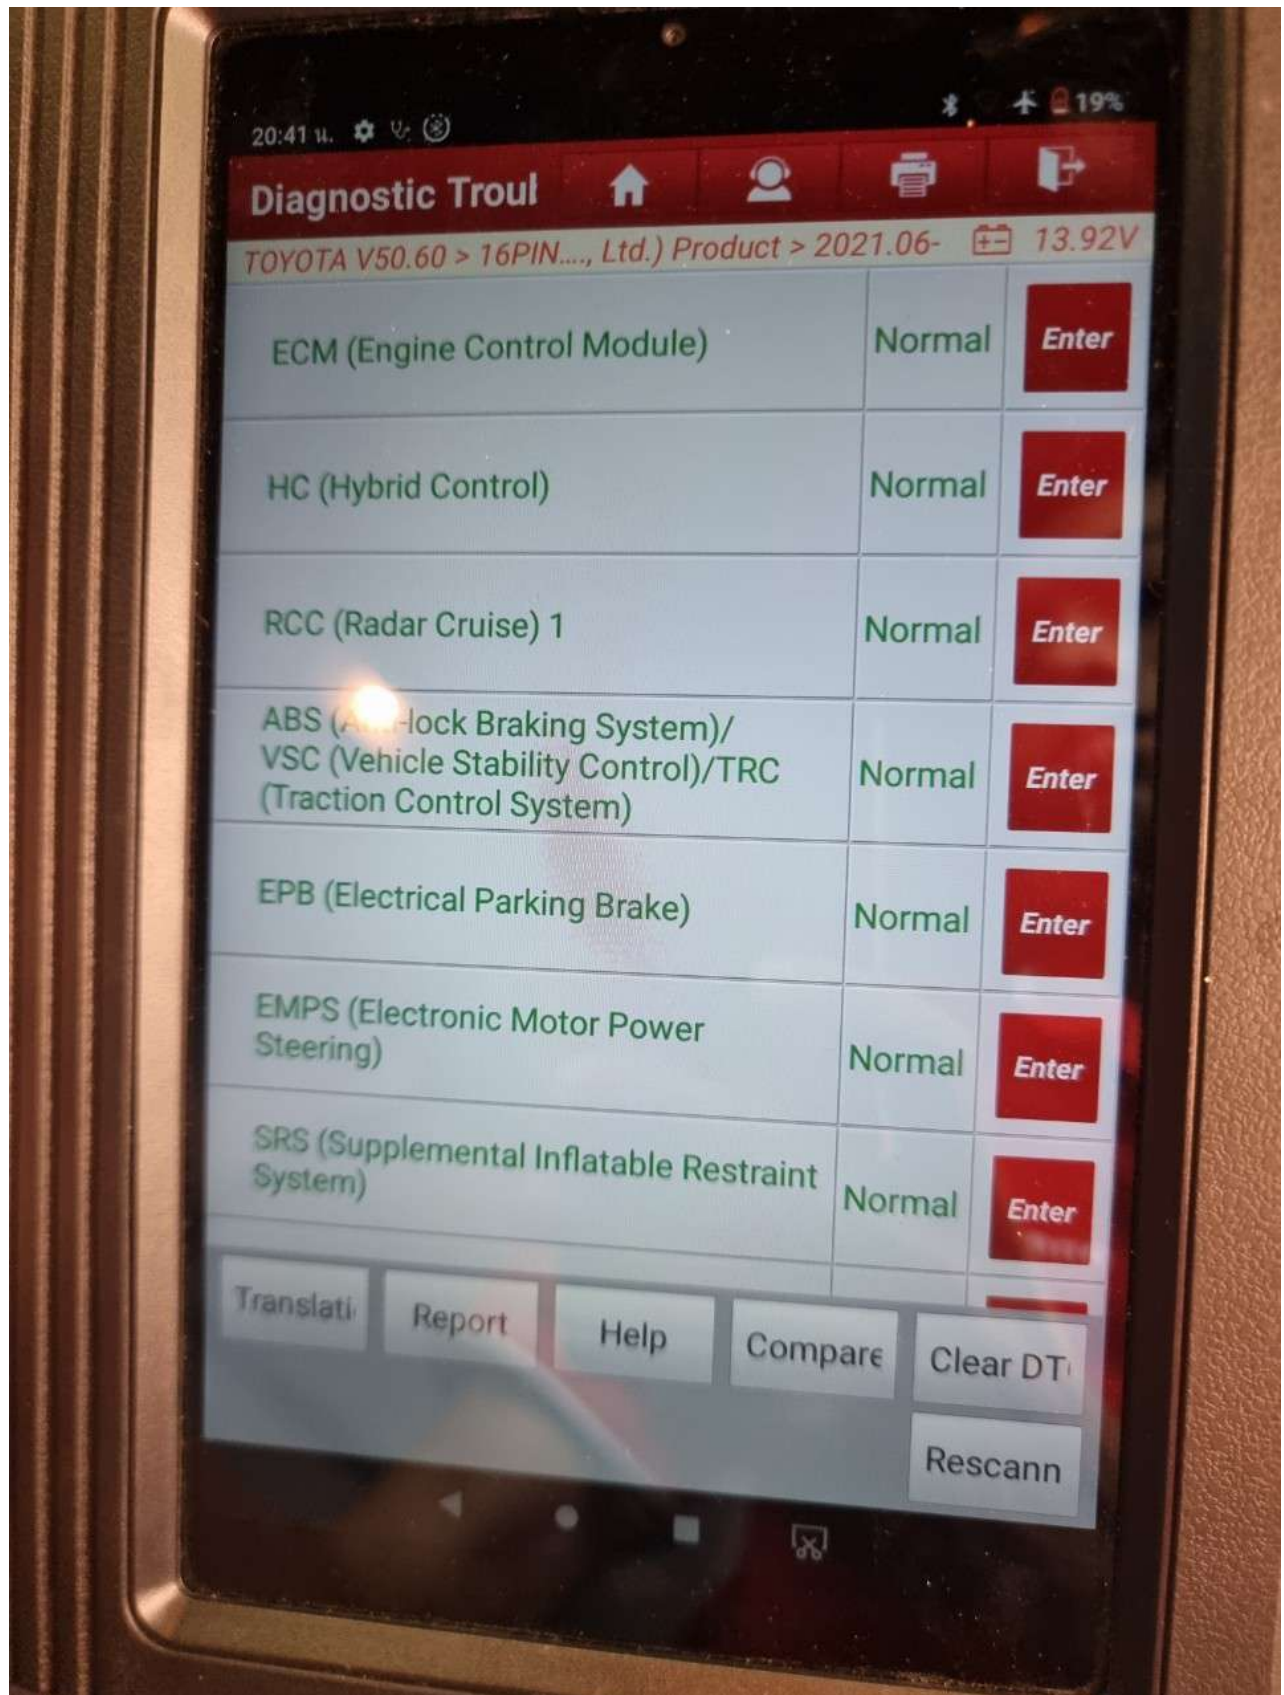
ภาพ OBD

2.17 การวินิจฉัยผ่านทาง OBD2 On-Board Diagnostics (OBD)

ดี (Good)
